HAALBAARHEIDSTUDIE

24 februari 2011

HISTORISCH ONDERZOEK

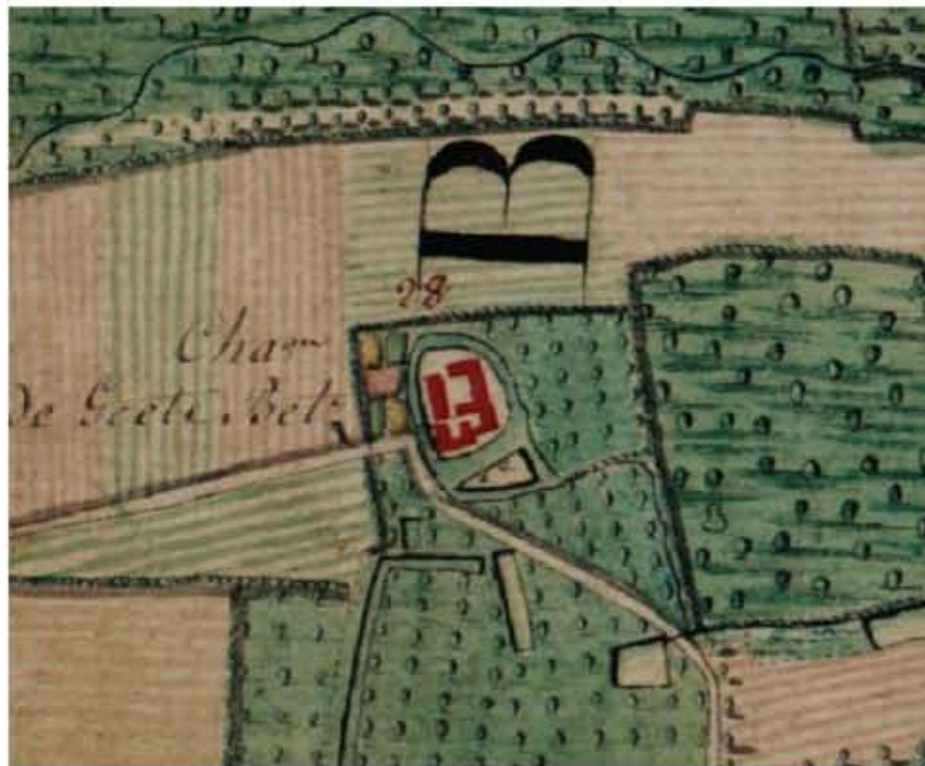
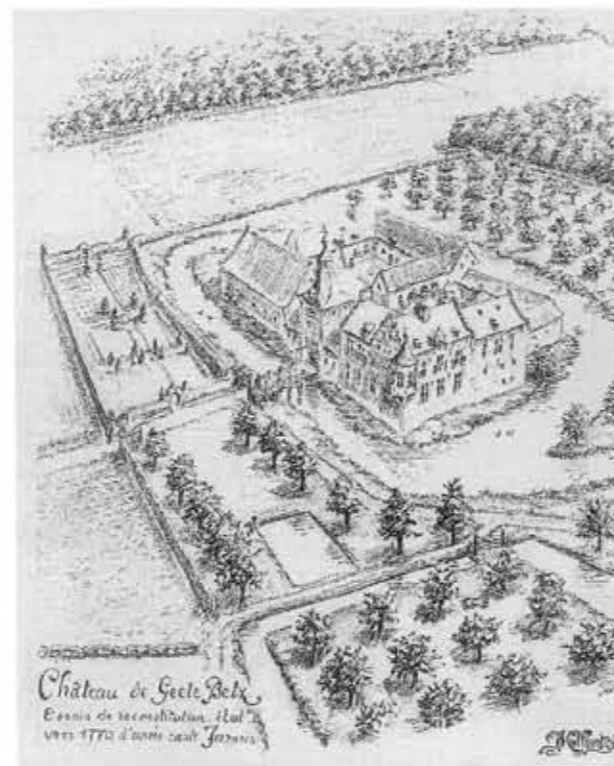
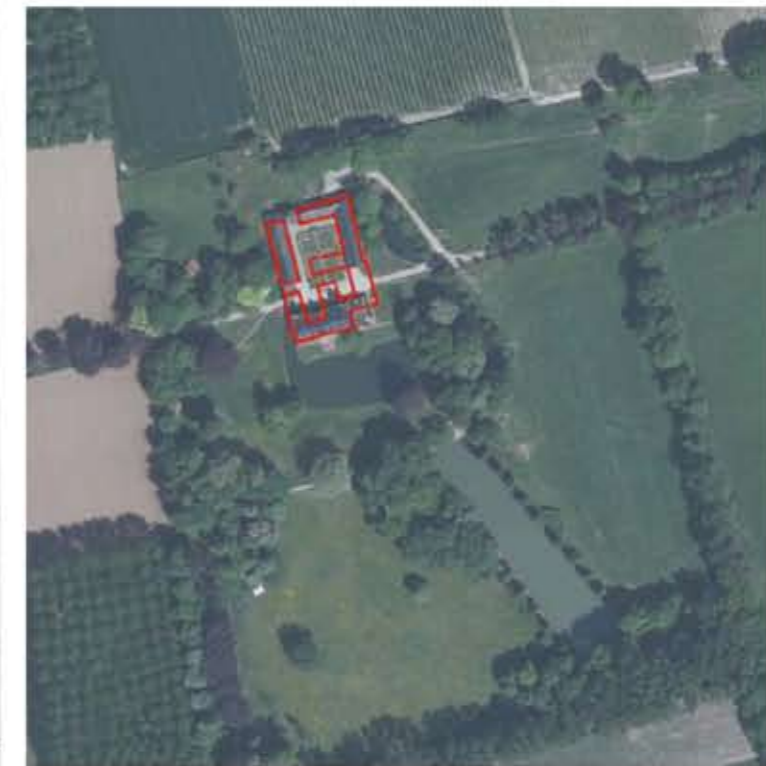
uittreksel Ferrariskaart (1770), reconstructietekening kasteel van Bets in 18e eeuw door J. Halfants, inplanting gebouwen 1770 op huidige situatie

De eerste bruikbare kaart is die van Ferraris (1770-1777), waarop duidelijk de grondvorm van het kasteel en de boerderij en het omliggende landschap te zien zijn. De vijver (slotgracht) omringde het kasteel nog volledig, ten zuiden van het kasteel staat een driehoekig eilandje in de vijver. Mogelijk stond hier de eerste woontoren en bevindt het huidige kasteel zich op het oorspronkelijk neerhof met de stallen en de schuren.

De binnenkoer van het kasteel is gescheiden van die van de boerderij door een dwarsvolume, aangebouwd tegen de oostelijke beuk. De boerderijpoort aan de noordzijde is nog niet overbouwd en er is geen toegang via de oostzijde.

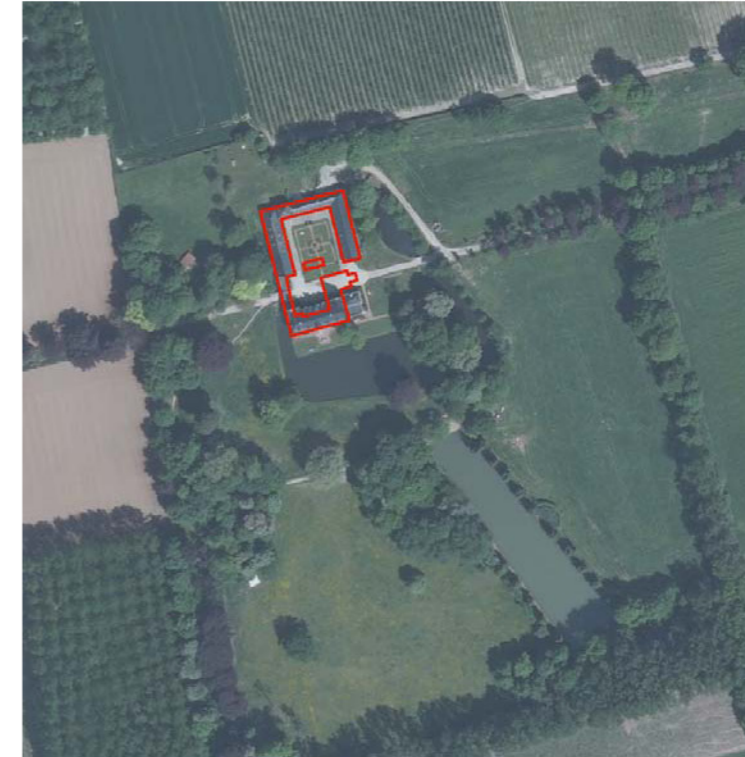
primitief plan (Voncken 1827), inplanting gebouwen 1827 op huidige situatie

Een volgende, meer gedetailleerde kaart, is het primitief kadasterplan uit 1827, waarop duidelijk de oorspronkelijke U-vorm van het kasteel nog te zien is. Aan de oostelijke vleugel van het kasteel is een dwarsvolume aangebouwd, waarschijnlijk een kapel.

Het neerhof werd rond 1800 volledig herbouwd of toch in elk geval grondig verbouwd. Hierbij werd de binnenkoer aan de noordkant gesloten en aan de oostkant (de huidige toegang), opengewerkt. Tussen het kasteel en de boerderijgebouwen is een klein vrijstaand volume te zien is, in de literatuur wordt verondersteld een wagenhuis.

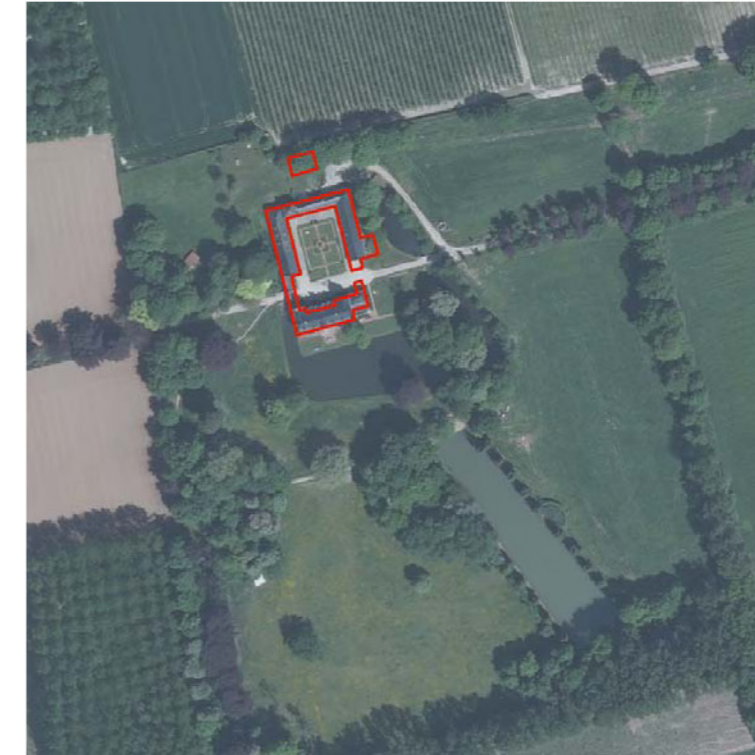
mutatieschets 1860, inplanting gebouwen 1860 op huidige situatie

Volgens de kadastrale mutatieschetsen werd het kasteel een tweede keer verbouwd in 1860. Een deel van de binnenkoer werd bij het perceel 172a gevoegd (kasteel), het vrijstaande gebouw op de binnenkoer werd afgebroken, aan de oostzijde werden zowel delen afgebroken als bijgebouwd en ten noorden van het kasteel werd een vrijstaand gebouw opgetrokken van 8,40 x 12,00 m. Perceel 168 wordt opgedeeld in drie percelen met index a tot c. Het langgerekt perceel 168c zal later de nieuwe toegangsdreef worden.

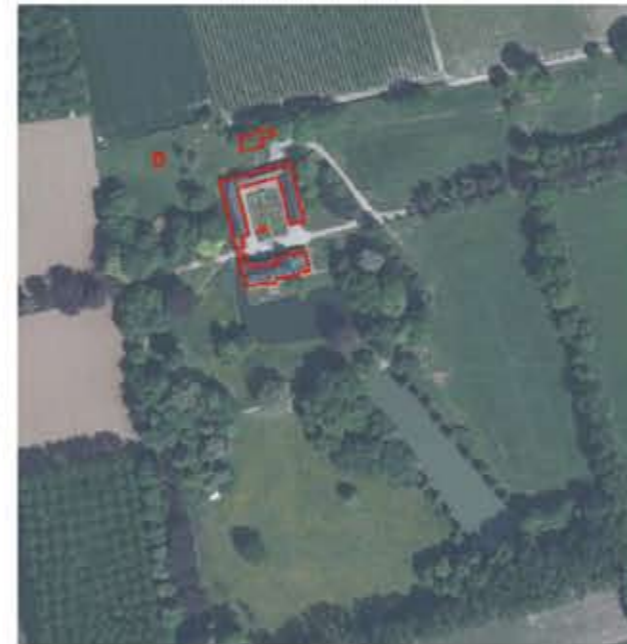
mutatieschets 1888, inplanting gebouwen 1888 op huidige situatie, grondplan van het kasteel uit de periode tussen 1890 en 1920

De volgende mutatieschets dateert van 1888. De binnenkoer wordt opgesplitst in een deel hoerend bij het kasteel en een deel hoerend bij de boerderij en nog veel meer opengewerkt naar de oostzijde. Dit houdt verband met het aanleggen van de nieuwe toegangsreef naar de Weg op halen. Op de binnenkoer wordt een klein volume opgetrokken. Aan de oostzijde wordt andermaal zowel bijgebouwd als afgebroken. Het betreft de volumes waar zich thans de keuken en de orangerie bevinden. Het vrijstaand gebouw ten noorden van het kasteel wordt uitgebreid met een aanbouw van 3,80 x 4,60 m. In de moestuin (perceel 175a) wordt een klein gebouw opgetrokken, mogelijk een bakhuis. De zuidgevel van het kasteel werd verfraaid door toevoeging van twee hoektorentjes en van het middenrisaliet, waarin onderaan een dubbele deur toegang verleent tot een terras langs de vijver. Aan de westzijde van de binnenkoer werd een nieuwe toegangspoort gebouwd.

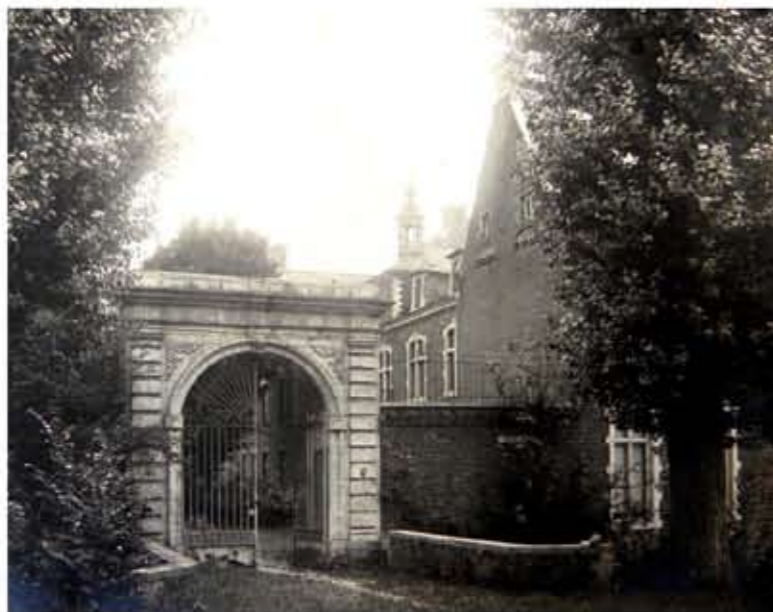
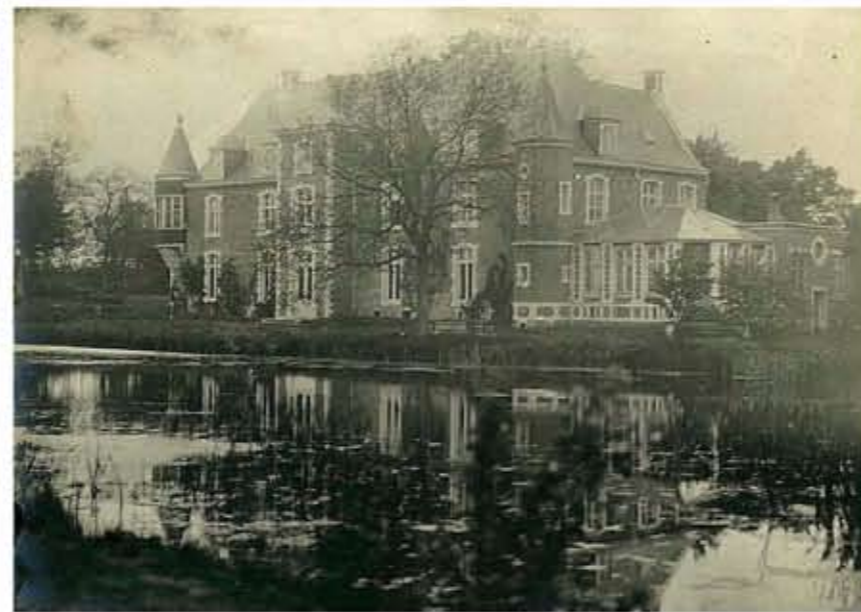
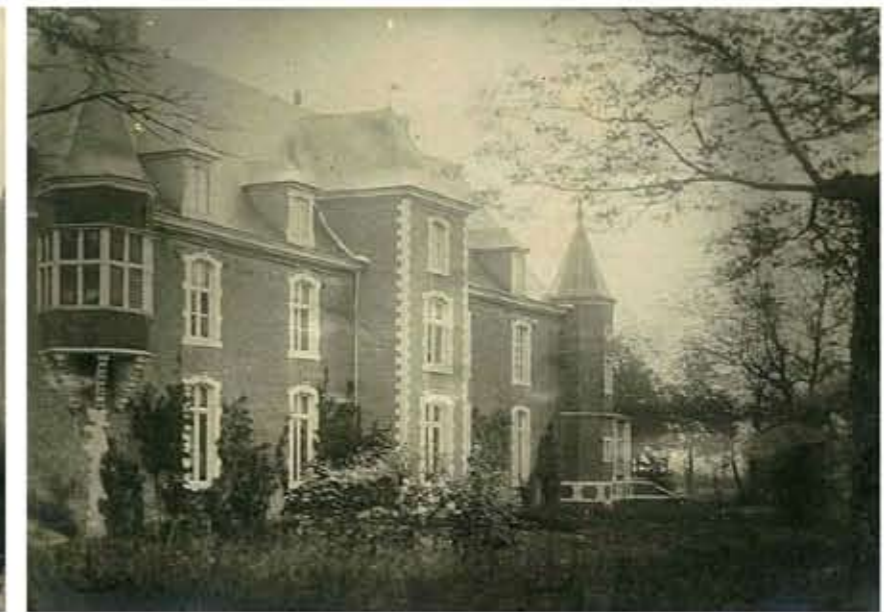
foto's uit 1914, dit is de toestand na de verbouwing op het einde van de negentiende eeuw. De volumes van het kasteel stemmen grosso-modo overeen met de huidige toestand, maar de afwerkingen verschillen: metalen afsluiting op de muur aan weerszijden van de poort, topgevels zonder grote raamopeningen en nog zonder versiering met voluten en natuursteenlijstwerk, hellend dak op de orangerie (volgens het plan toen salle à manger domestique - eetplaats personeel). Op de foto's is duidelijk te zien dat het kasteel en zeker het park na jaren van leegstand verwaarloosd bij lagen.

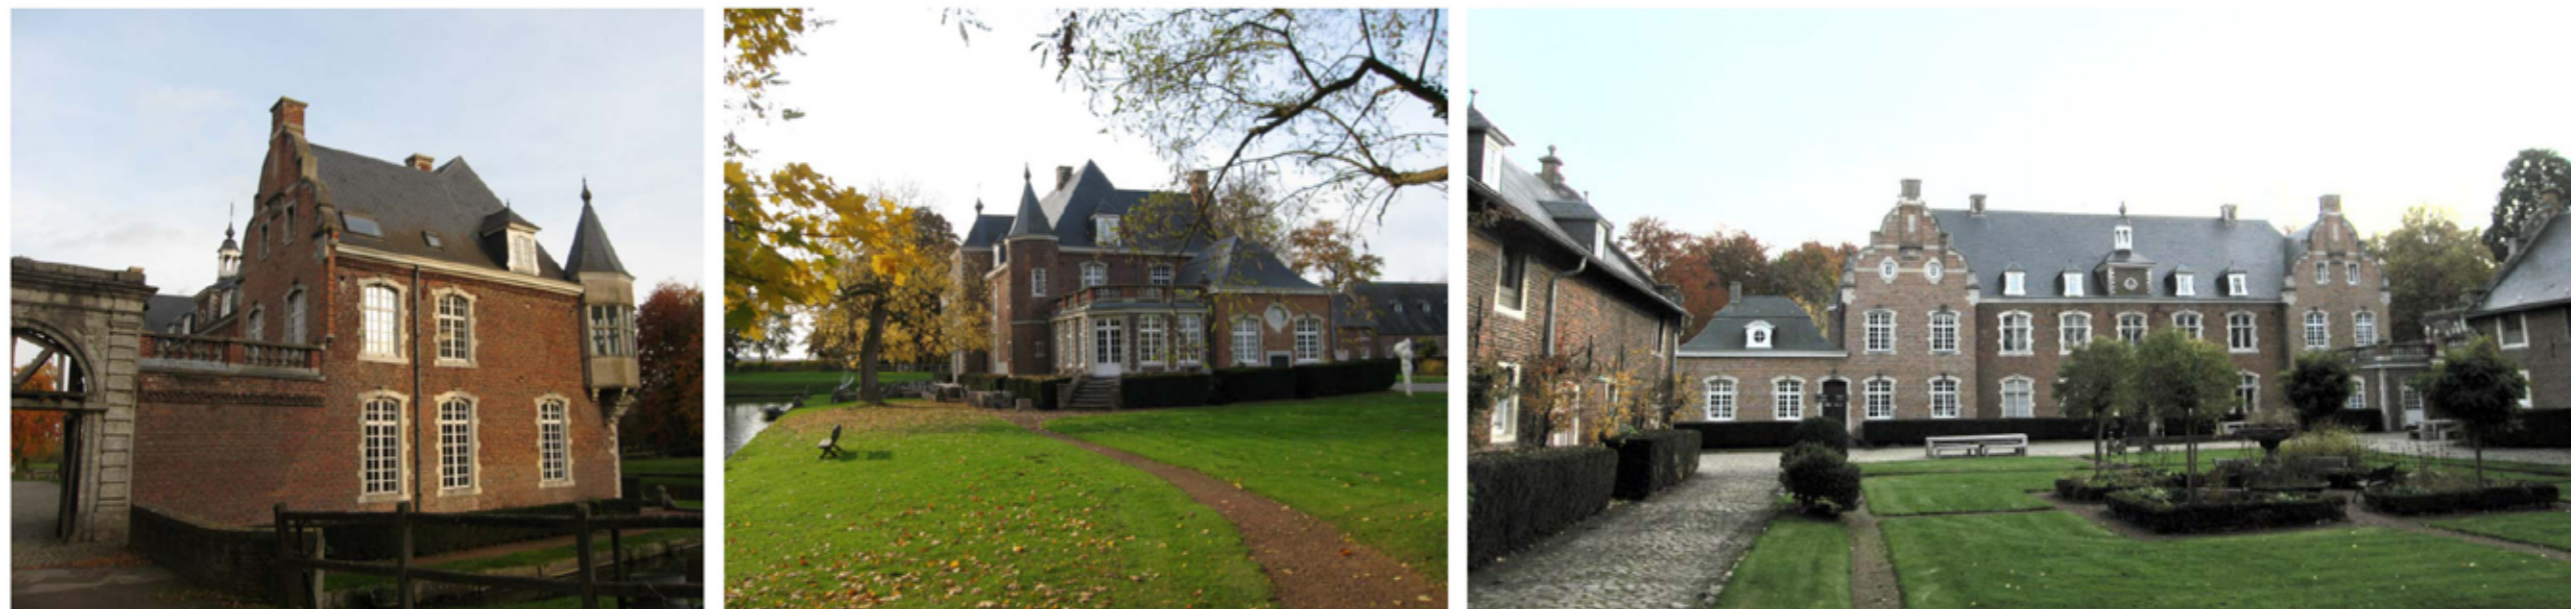
foto's van de huidige toestand. Op de muren aan weerszijden van de poort werd een stenen afsluiting geplaatst, het hellend dak van de orangerie werd vervangen door een plat dak plus gelijkaardige colonnade, het gebouw naast de orangerie kreeg dan weer een hellend dak. De twee topgevels werden voorzien van grote raamopeningen zoals in de langspevels en verfraaid met neo-barokke elementen

In 1922 wordt het kasteel niet uitgebreid, enkel verfraaid door toevoeging van een aantal neo-barokke gevelelementen. Het kasteel wordt nog minder een burcht en meer een landhuis. Op de binnenkoer wordt een formele tuin aangelegd.

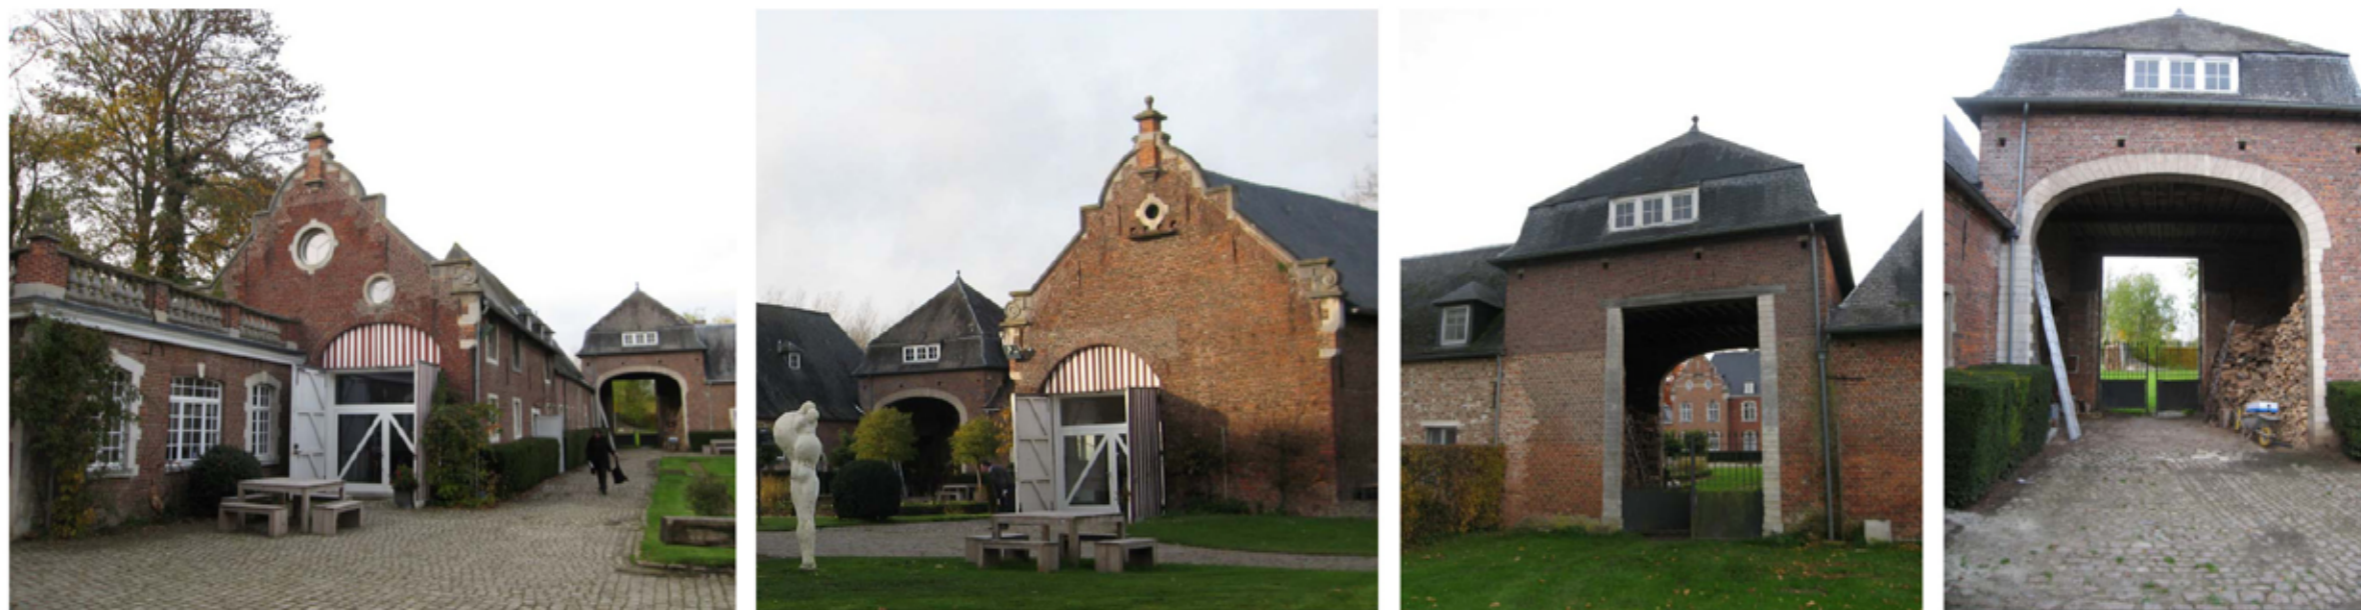
naar aanleiding van de restauratie van het kasteel werden ook de hoevegebouwen verfraaid. De topgevels van de twee schuren werden voorzien van voluten, ronde raamopeningen en een klokvormige afwerking bovenaan. Aan het metselwerk van de noordgevel is duidelijk te zien dat de boerderijpoort oorspronkelijk minder hoog was. Ook op de binnenkoer is er een zichtbaar verschil in afwerking tussen de rechte randen van de poortopening (natuursteen) en de korfboog (cementbezetting). Het onderste metselwerk dateert wellicht van voor 1827 (overbouwen boerderijpoort op primitief plan). Wanneer het mansardedak boven de poort opgetrokken werd is minder duidelijk, de stijlenmerken (langgerekt dakraam) en de gebruikte materialen (cement) wijzen ons inziens eerder in de richting van het begin van de twintigste dan op het einde van de negentiende eeuw.

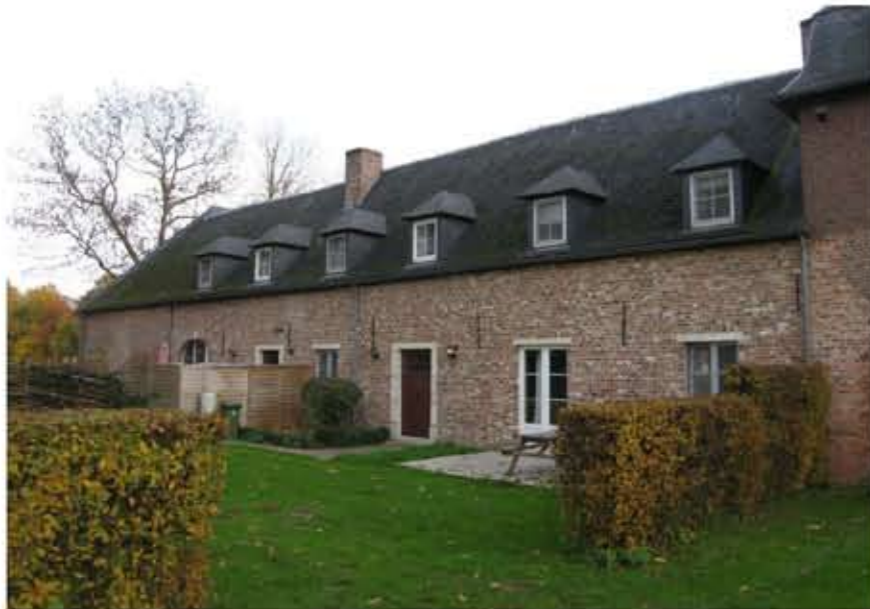
herinrichting en uitbreiding van de wachterswoning (habitation du garde) op het einde van de twintigste eeuw

In 1989 worden de vrijstaande gebouwen op de binnenkoer en ten noorden van het kasteel gesloopt, de wachterswoning wordt ingrijpend gerenoveerd.

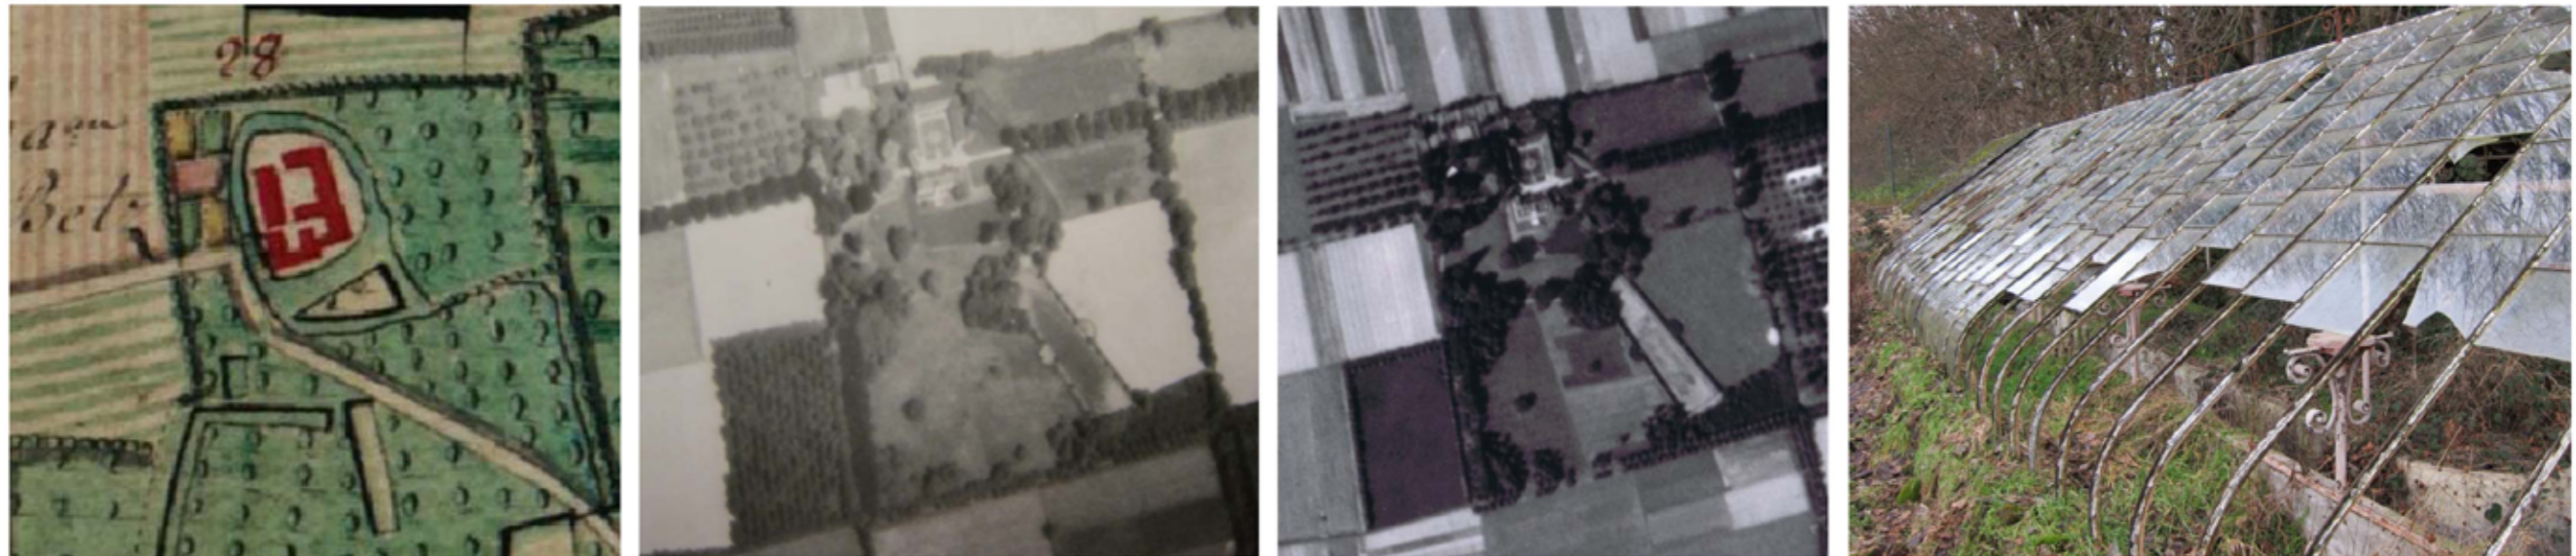
Op de Ferrariskaart zijn de boomgaarden en de formele tuin noordwesten van het kasteel getekend, op luchtfoto's (NGI 1947 en later) is te zien dat de percelen ten noordwesten van het kasteel niet als landschapstuin ingericht zijn, maar verdeeld zijn in talrijke rechthoekige percelen, wat op de aanwezigheid van een groentetuin wijst. Op de oudste foto is slagschaduw van een gebouw te zien, wellicht een serre voor het kweken van niet-winterharde planten, zoals gebruikelijk in die tijd (foto : de serre in de tuin van het Ursulinenklooster te Tildonk).

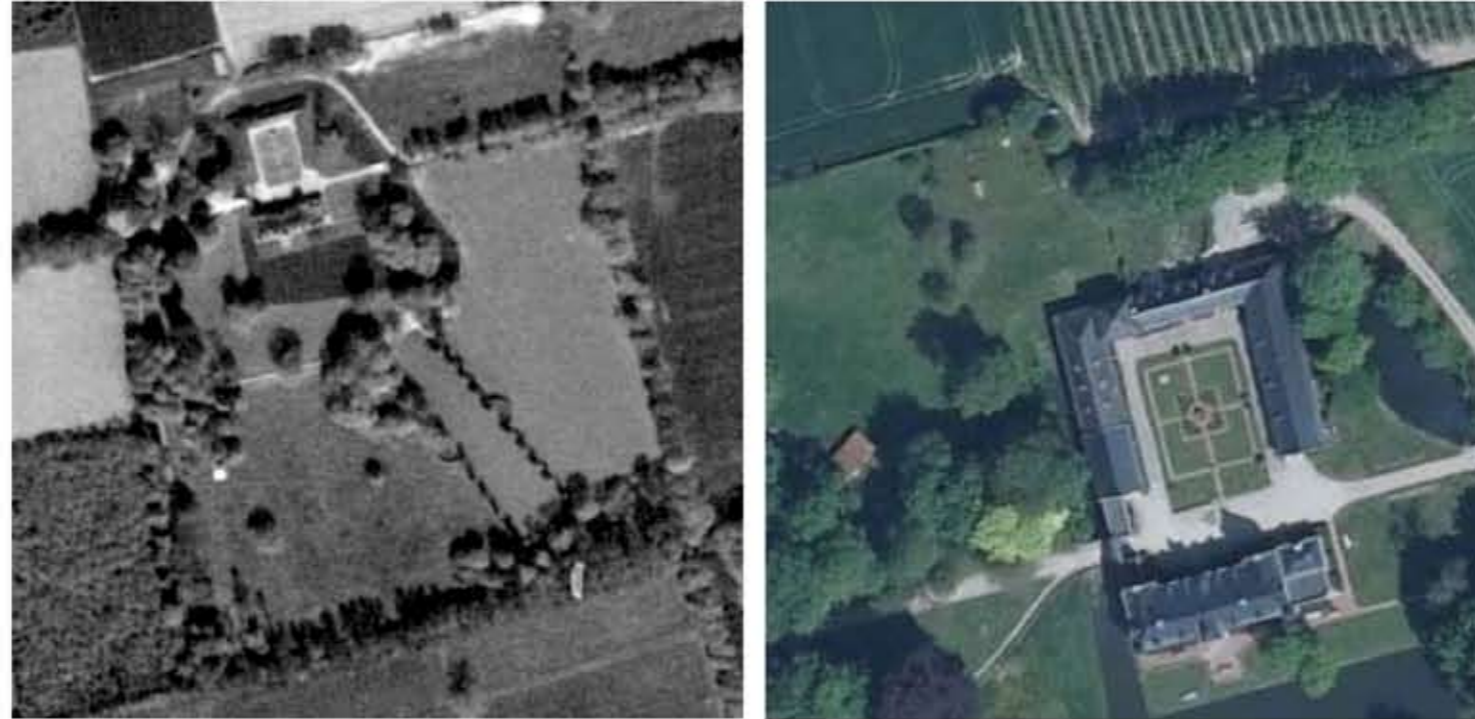
op een luchtfoto uit 1995 (NGI) is te zien dat de groentetuin niet meer in gebruik is. De toegangsweg ten noorden van de gebouwen liep toen door van de oostelijke naar de westelijke dreef. Dat is thans niet meer het geval, getuige een recente luchtfoto (NGI 2008), waarop de oorspronkelijke aanleg nog kan vermoed worden (rechthoekige kleurvlakken).

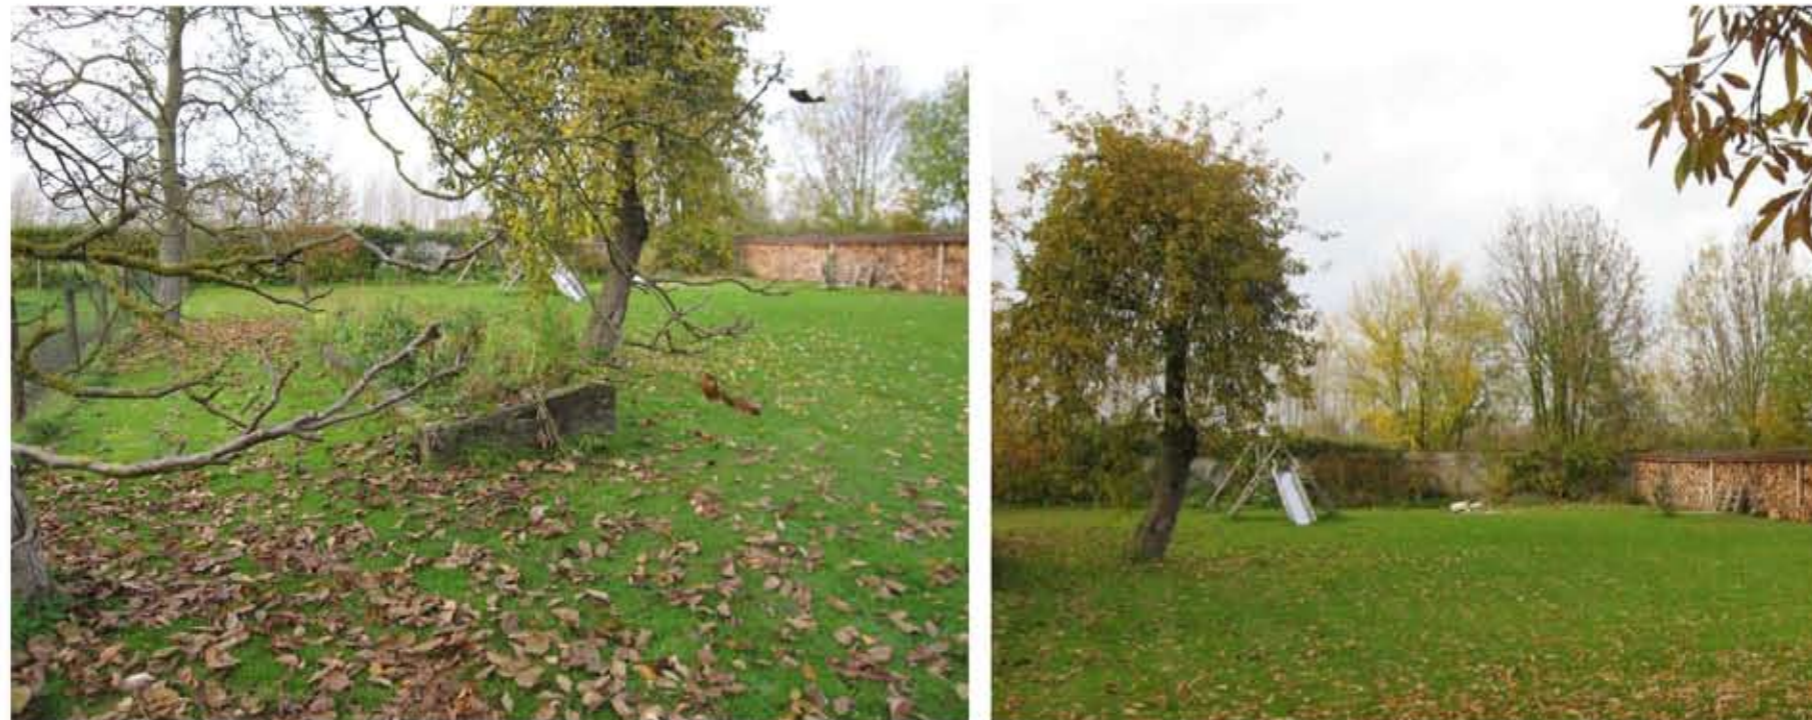
foto's van de voormalige groentetuin in de huidige staat : deels ommuurd, deels omgeven door hagen. restanten van gemetselde kweekbakken, enkele oude fruitbomen. Nadat de groentetuin in onbruik raakte werd dit deel van de kasteeltuin niet heraangelegd.

Bij het aanleggen van de landschapstuin werden de boomgaarden gerooid en vervangen door uitgestrekte gazons verfraaid met bosjes en een collectie solitaire bomen. De zone ten noorden van het kasteel, palend aan de pachterswoning, werd nooit als landschapstuin aangelegd. De groentetuin bleef zelfs nog lange tijd in gebruik, zoals te zien is op luchtfoto's en overigens ook ter plaatse kan vastgesteld worden. Er zijn nog resten aanwezig van een tuinmuur (moestuinen waren in de regel ommuurd) en van gemetselde kweekbakken.

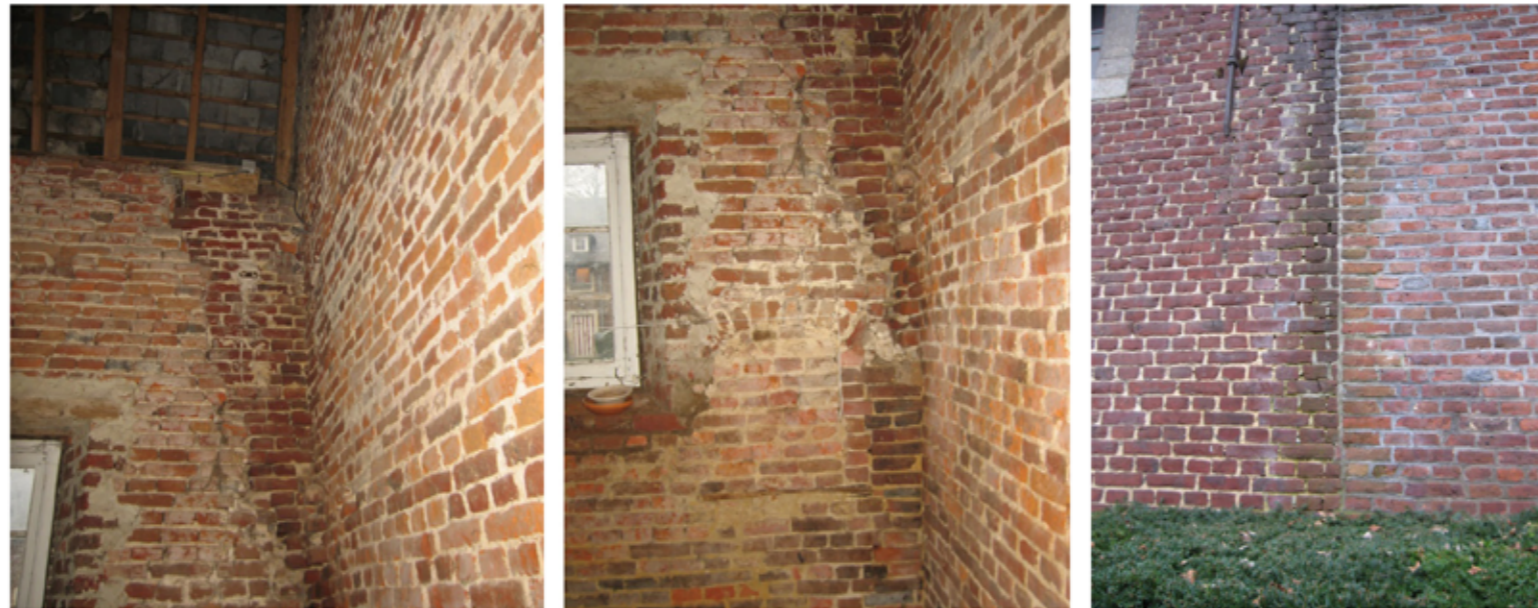
aan de binnenkant is de oudere muur in roze-rode baksteen (links op de foto) dikker dan de ertegenaan en deels erop gemetselde recentere gevel uit donkerrode baksteen. Aan de buitenkant is de scheiding een staande voeg. Het voegwerk aan de buitenkant (cement) wijkt af van de mortel aan de binnenkant (kalk).

De muren vertonen talrijke bouwnaden, waarbij zowel de baksteensoort als de muurdikte verschillen. Vreemd genoeg zijn deze naden enkel te zien aan de binnenkant van het gebouw, niet aan de buitenkant. Dichtgemetselde raamopeningen zijn in de gevel evenmin zichtbaar. Aan de binnenkant zijn daarentegen duidelijk sporen van verbouwing zichtbaar rond de huidige raamopeningen. Dit leidt voorlopig tot de volgende conclusie :

- een deel van het dragend baksteenmetselwerk maakte wellicht deel uit van de oorspronkelijke neerhofgebouwen (op de Ferrariskaart is een gebouw ingekleurd op deze plaats) en is dus ouder dan begin 19^e eeuw,
- bij de verfraaiingswerken einde 19^e of begin 20^e eeuw werden de raamopeningen in de muur gewijzigd,
- bij dezelfde verfraaiingswerken werd het parement van de gevel langs de koer minstens gedeeltelijk vervangen, dit zou kunnen bevestigd worden door de cementgebonden voegmortel die hierbij gebruikt werd. Deze wijkt af van de voegmortel in de overige gebouwen, al kan het natuurlijk ook een renovatie van recentere datum betreffen.

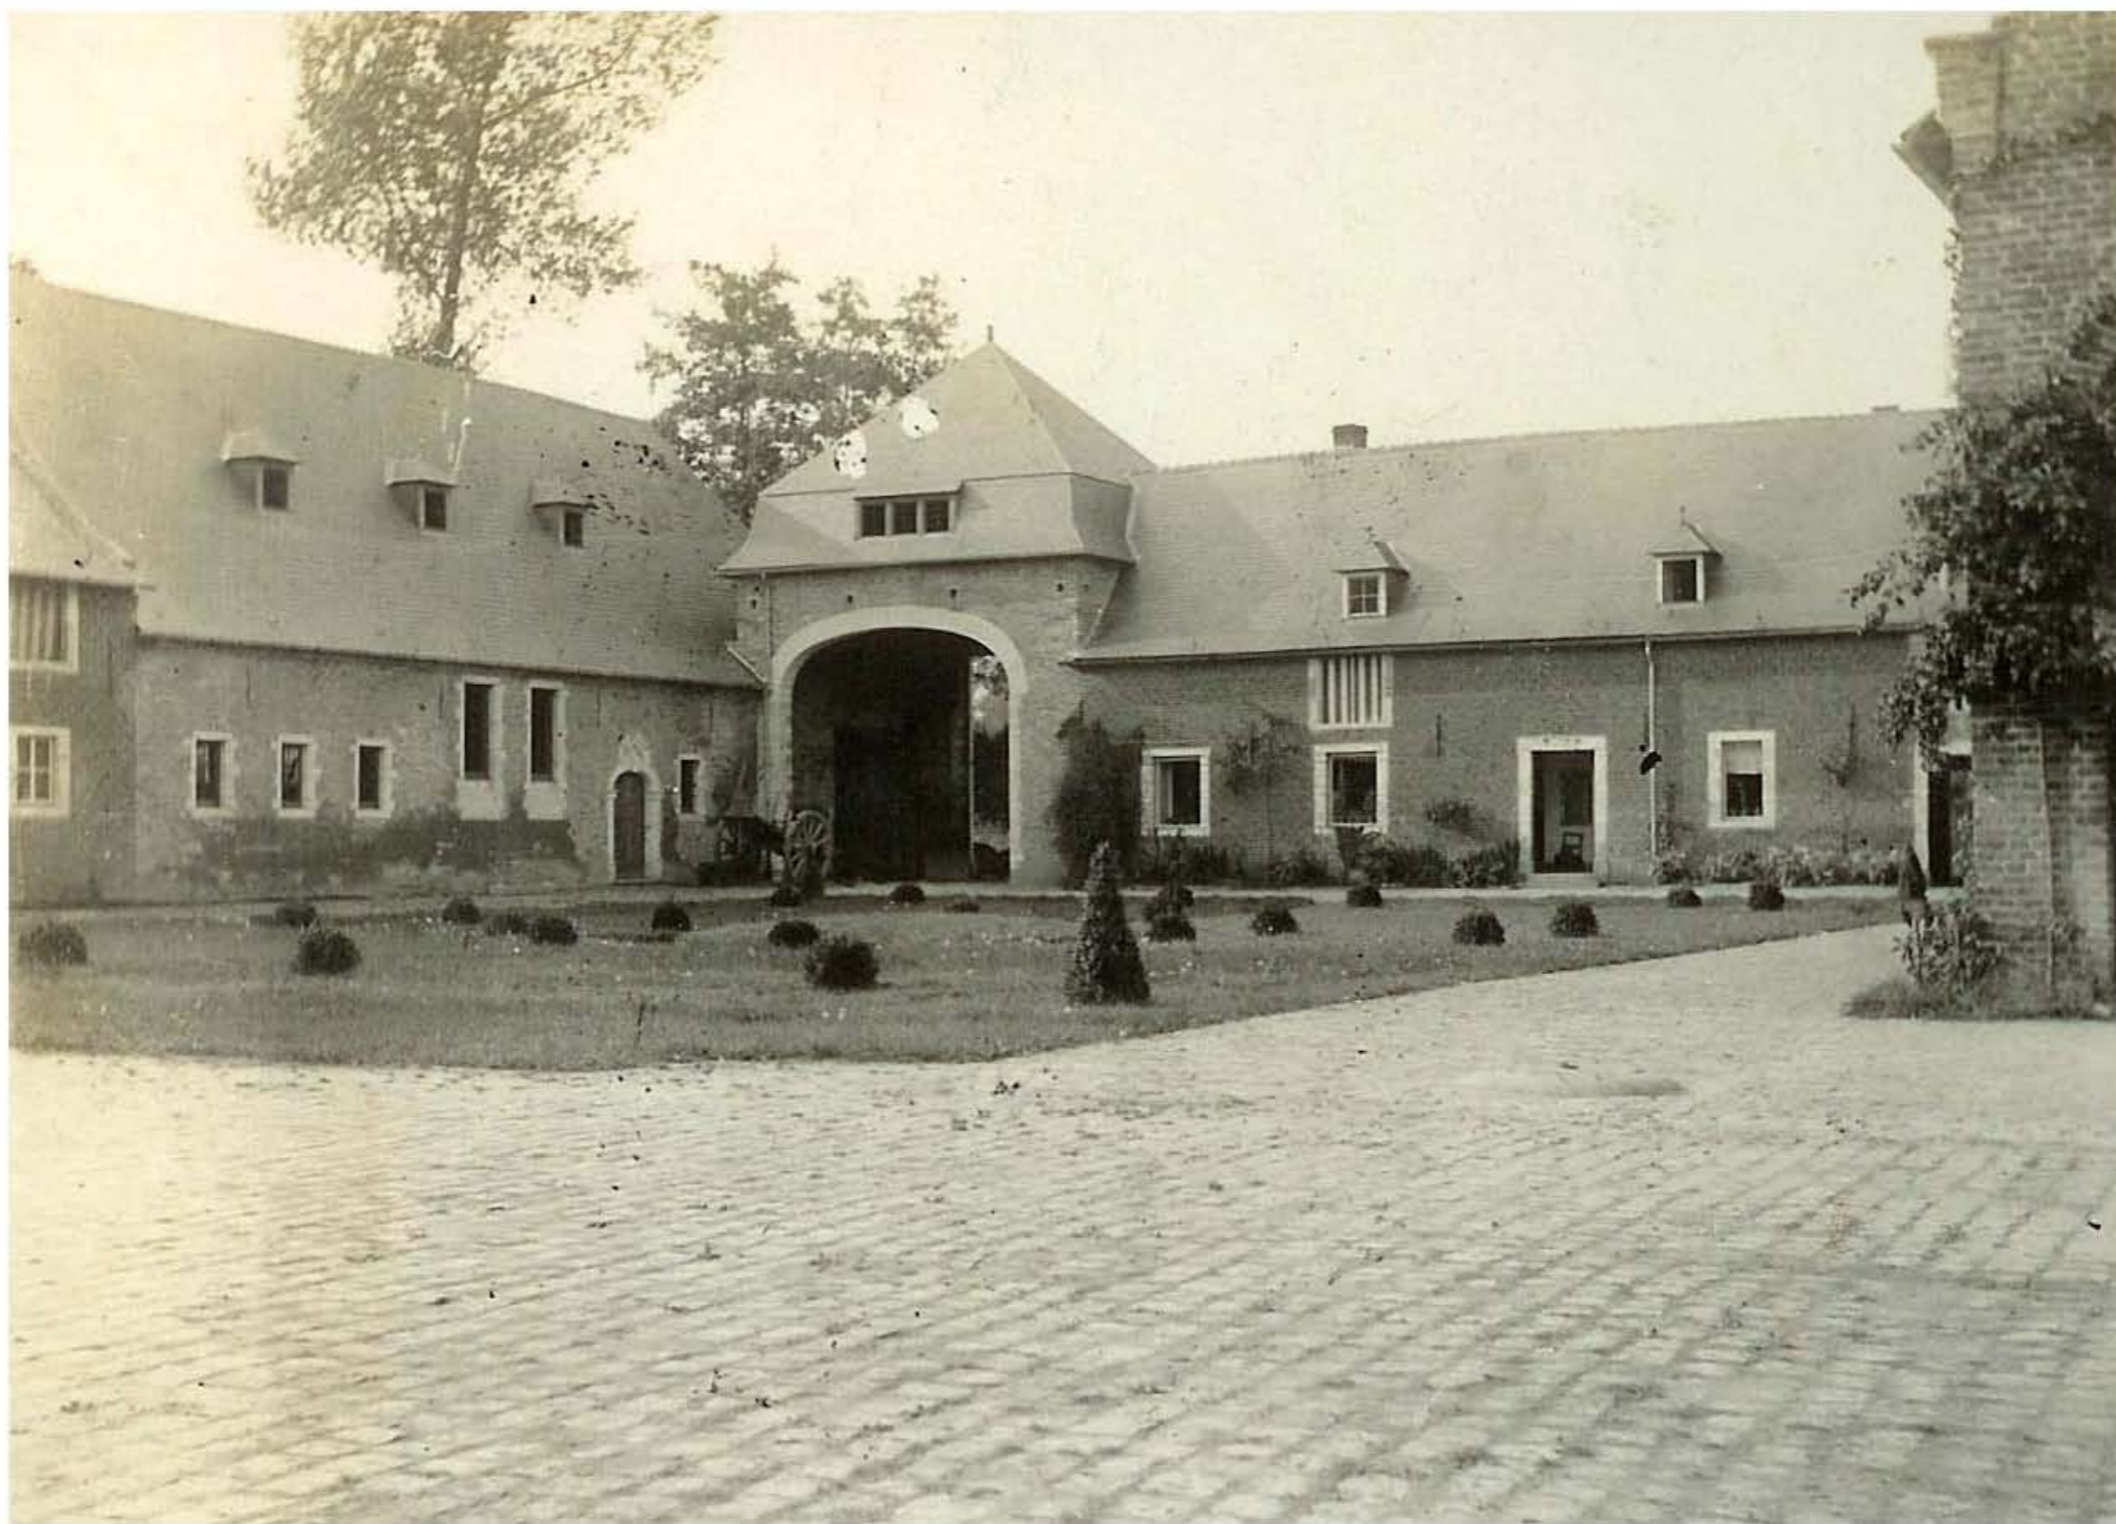
op deze archiefoto (vermoedelijk van na 1924, op foto's uit 1914 is te zien dat de binnenkoer verwilderd was, er groeide zelfs bomen tegen het kasteel) zien de gevels en de daken van houtschuur, poortgebouw en noordvleugel er splinternieuw uit. Het houten schrijnwerk was nog niet wit geveerd.

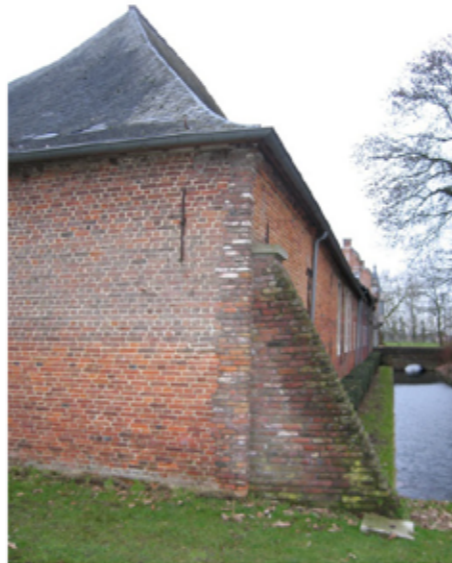
steunbeer in de noordwestelijke hoek van de houtschuur

- Eveneens door ontoereikende fundering (waarschijnlijk niet diep genoeg aangezet in verhouding tot de afstand tot de vlakbij gelegen omwalling), is de zuidwestelijke hoek van de schuur aan het verzakken. Eerder werd al een massieve steunbeer tegen de hoek aangebouwd.

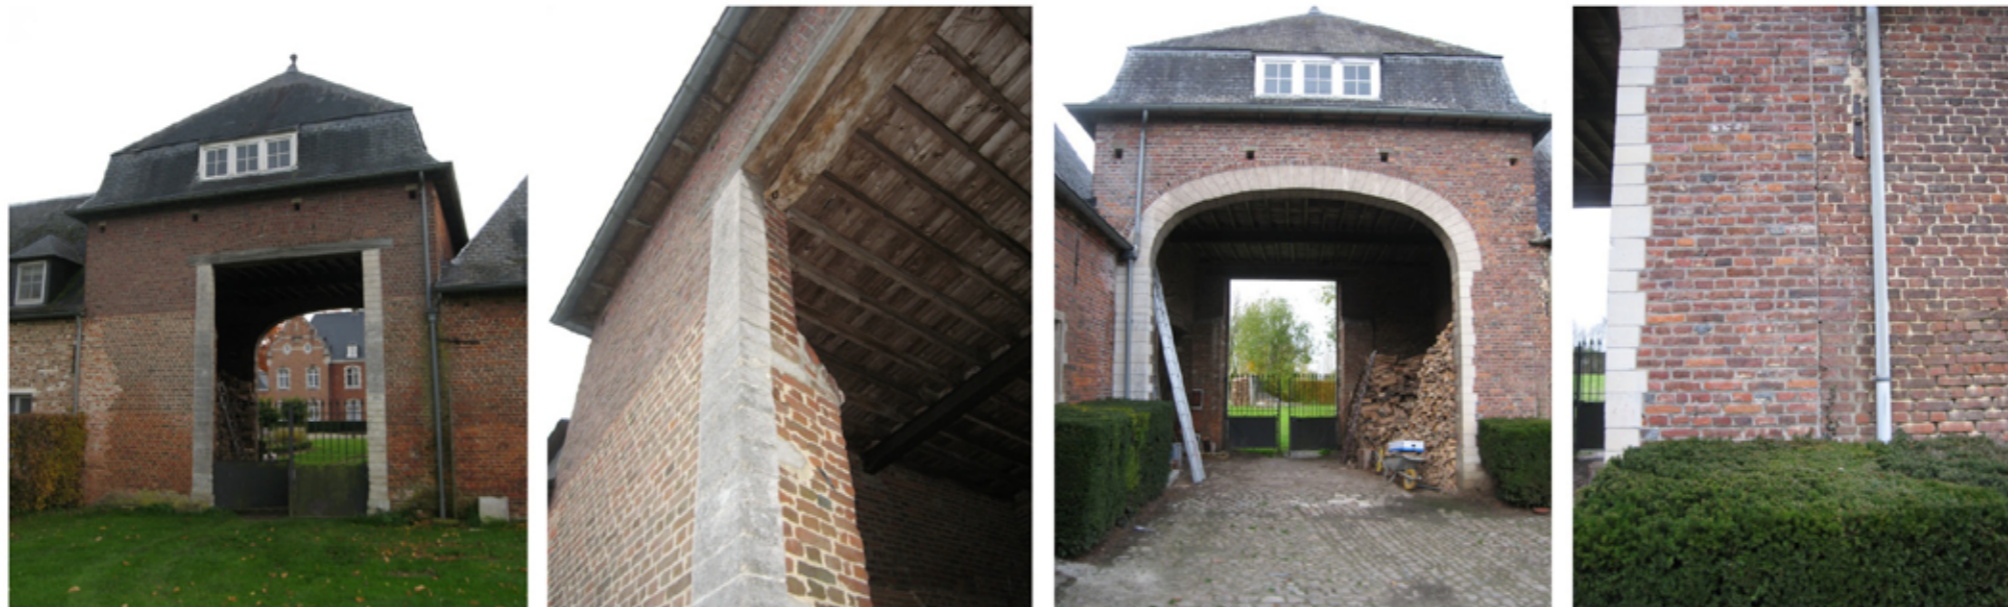
poortgebouw : opvallende gelaagdheid van het metselwerk in de noordgevel, verschil in muurdikte, gevel kant binnenkoer + detail staande voeg aan hoek wachterswoning

- De gevel naar de binnenkoer was volledig open (niet afgesloten door een poort) tussen de houtschuur en de wachterswoning, eveneens tot aan de dakvoet. Deze gevel is dus in een keer opgetrokken en vertoont geen bouwnaden. Het zadeldak van de wachterswoning liep wellicht gewoon door over deze doorgang.

- bij de verfraaiingswerken einde 19^e of begin 20^e eeuw werd het gebouw opgetrokken, voorzien van zijn typische mansardedak en werd de korbboog gebouwd in de bestaande opening naar de binnenkoer. Hierbij werd aan de binnenkant gebruik gemaakt van oude bakstenen, omwille van de eenheid met de overige gebouwen, terwijl aan de buitenkant bakstenen van een groter formaat verwerkt werden.

Deze veronderstelling wordt ondersteund door de constructie van de verdieping boven de doorgang. De vloer bestaat uit gekantrechte houten balken, opgelegd op een stalen ligger. Het gebinte is een klassiek steekspant met dubbele hanenbalk. Het betreft materialen en een constructiewijze die kenmerkend zijn voor de eerste helft van de twintigste eeuw. Een nauwkeurig onderzoek van de gebruikte materialen zal meer duidelijkheid verschaffen over de datering van de verschillende bouwonderdelen.

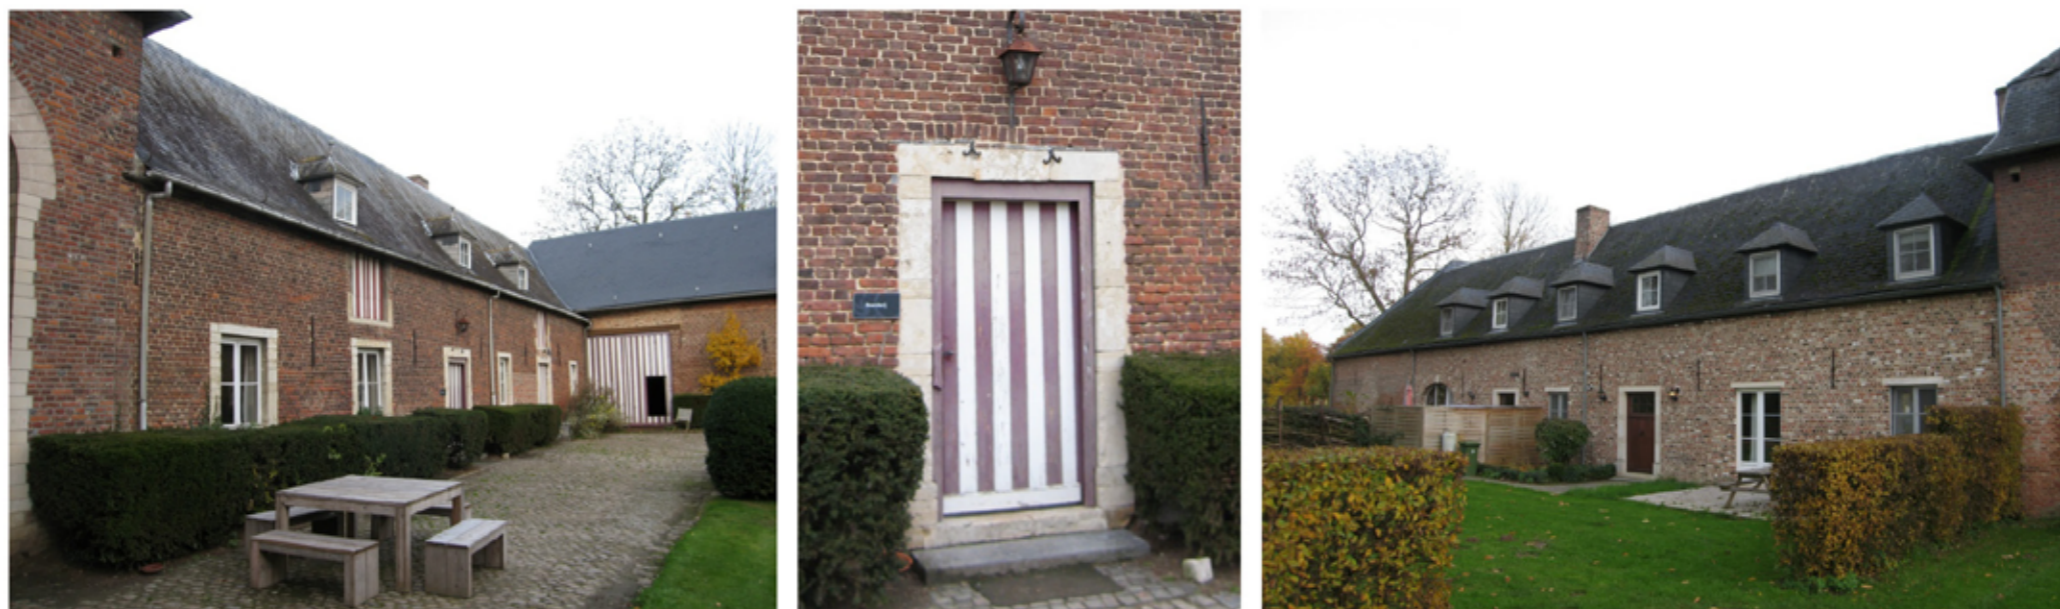
gevel binnenkoer, ontlastingsboog boven toegangsdeur gastenverblijf, noordgevel

De gevel aan de binnenkoer is op het eerste zicht nog homogeen, enkel het voegwerk onderaan is plaatselijk fel verweerd, waarschijnlijk ten gevolge van opstijgend grondvocht. Niettemin valt bij nauwkeuriger onderzoek op dat de ontlastingsbogen in het baksteenmetselwerk stemmen niet steeds overeen met de onderliggende raam- en deuropeningen. Dit zou erop kunnen wijzen dat ook deze gevel in het begin van de twintigste eeuw verfraaid werd. Vermits het gebouw aan de binnenkant volledig afgewerkt is (pleisterwerk) kunnen eventuele sporen van verbouwing niet onderzocht worden.

De noordgevel werd in 1989 volledig en grondig gerenoveerd, het parement is niet authentiek, de boogopening tegen de houtschuur waarschijnlijk ook niet. Het gabariet van het gebouw werd niet gewijzigd, de muurankers bleven behouden.
