HAALBAARHEIDSTUDIE

24 februari 2011

HISTORISCH ONDERZOEK

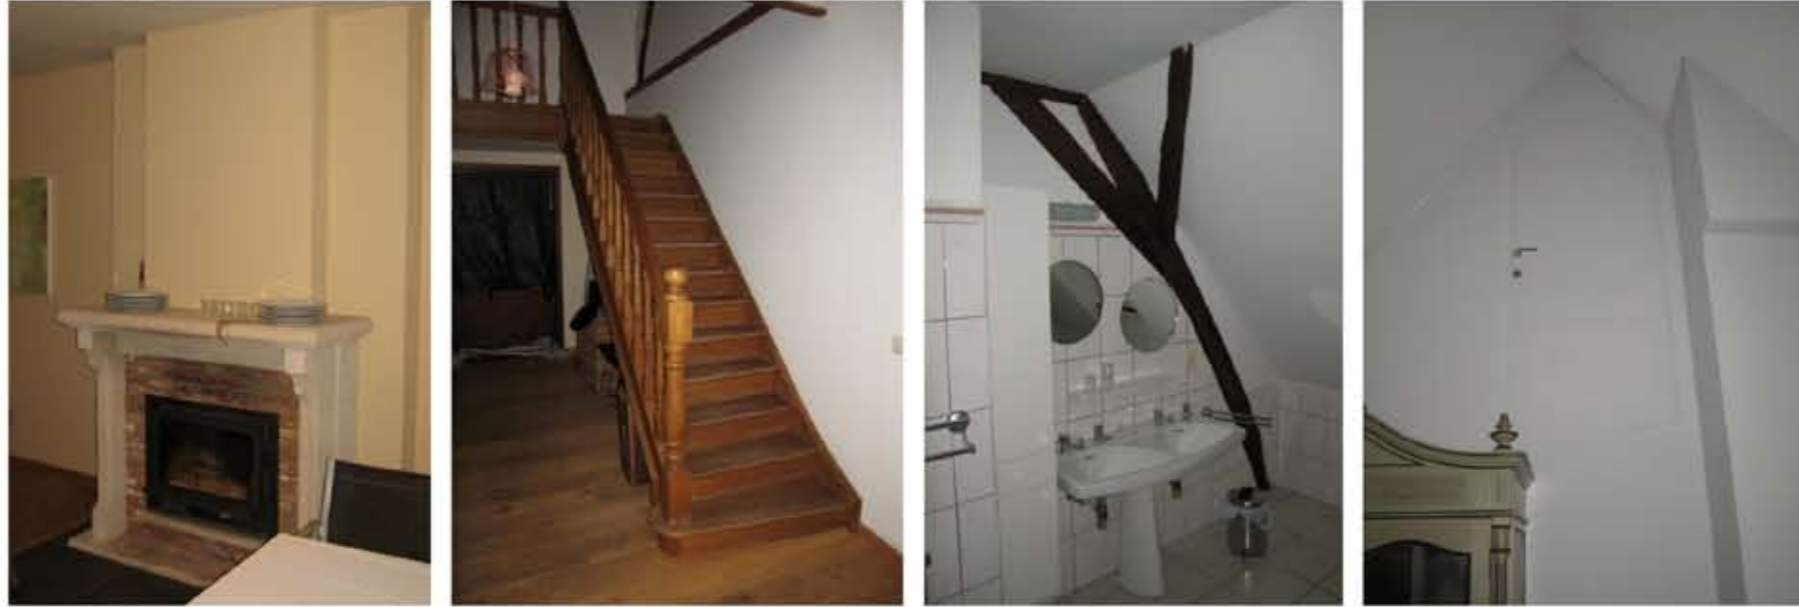
schoorsteenmantel en verdiepingstrap in gastenverblijf, dakgebinten in scheidingswanden en toegangsdeur naar verdieping poortgebouw

Het interieur werd in 1989 eveneens volledig vernieuwd. De schoorsteen met inbouwhaard heeft een hedendaagse mantel uit witsteen, weliswaar archaïserend van stijl. Hetzelfde geldt voor de trap. Wat wel bewaard werd zijn een aantal houten balken en de dakgebinten. Deze werden evenwel opgemetseld om de zolder te verdelen in afzonderlijke kamers. Ook het laatste spant tegen de houtschuur werd opgemetseld. Oorspronkelijk was de zolder één doorlopende open ruimte, bereikbaar vanuit zowel de hoekschuur als de poort.

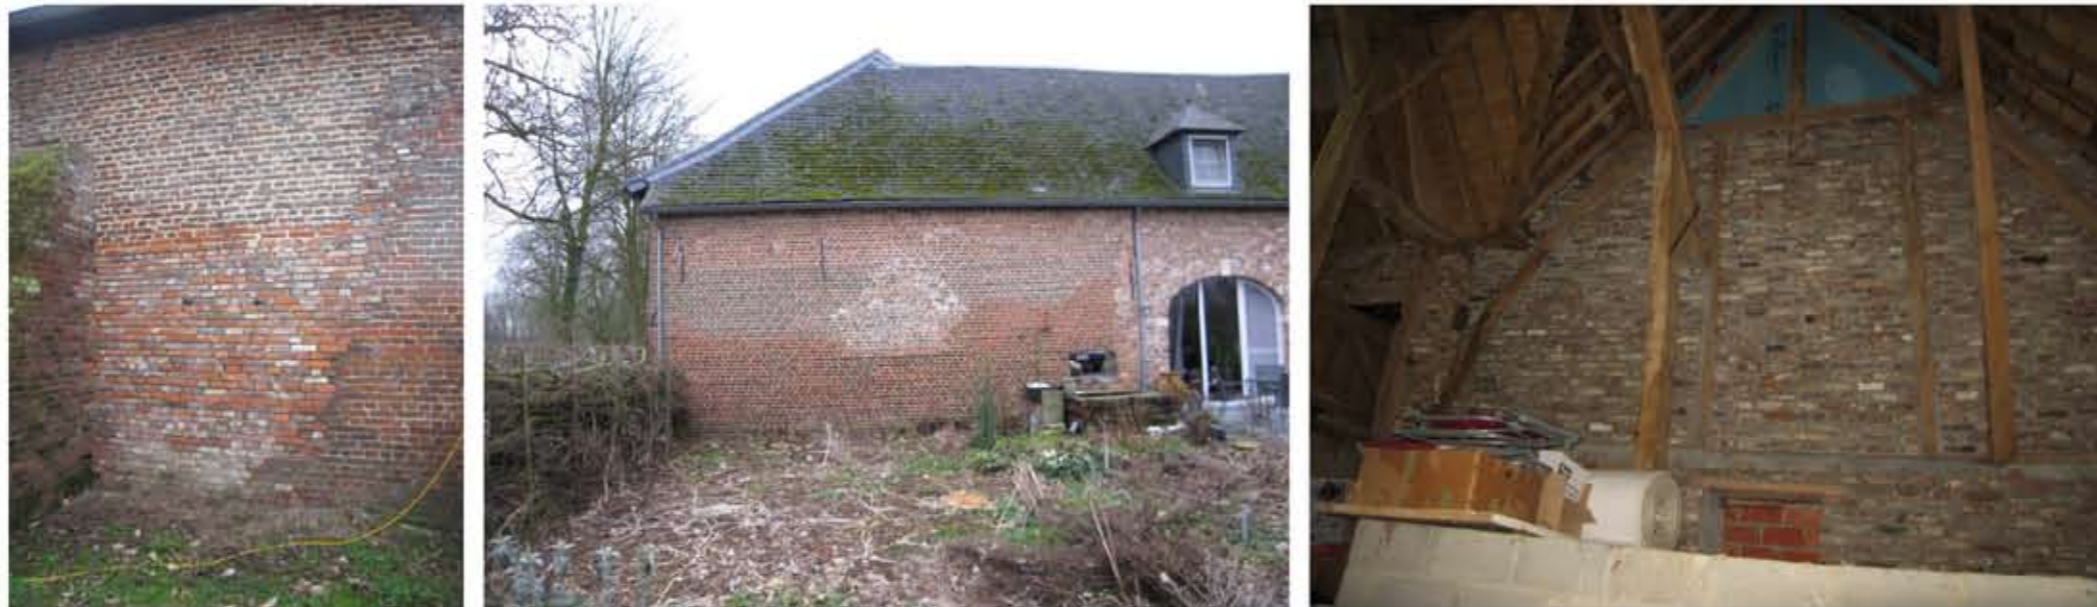
*hoekschuur : sporen van opeenvolgende bouwfases en herstellingen in de oostgevel,
dichtgemetselde raamopening in de noordgevel, recent gemetselde wand in het gebinte tussen hoekschuur en conciërgewoning*

De muren vertonen talrijke bouwnaden en sporen van herstellingen. Aan de basis heeft het metselwerk fel te lijden van opstijgend grondvocht. Het metselwerk in het dakgebinte tussen de schuur en de verdieping van de conciërgewoning is een recente invulling. In de noordgevel was oorspronkelijk een raamopening aanwezig, deze werd recent (1989) dichtgemetseld.

De houten balk boven de poort naar de binnenkoer werd recent, samen met het bovenliggende metselwerk, vervangen.

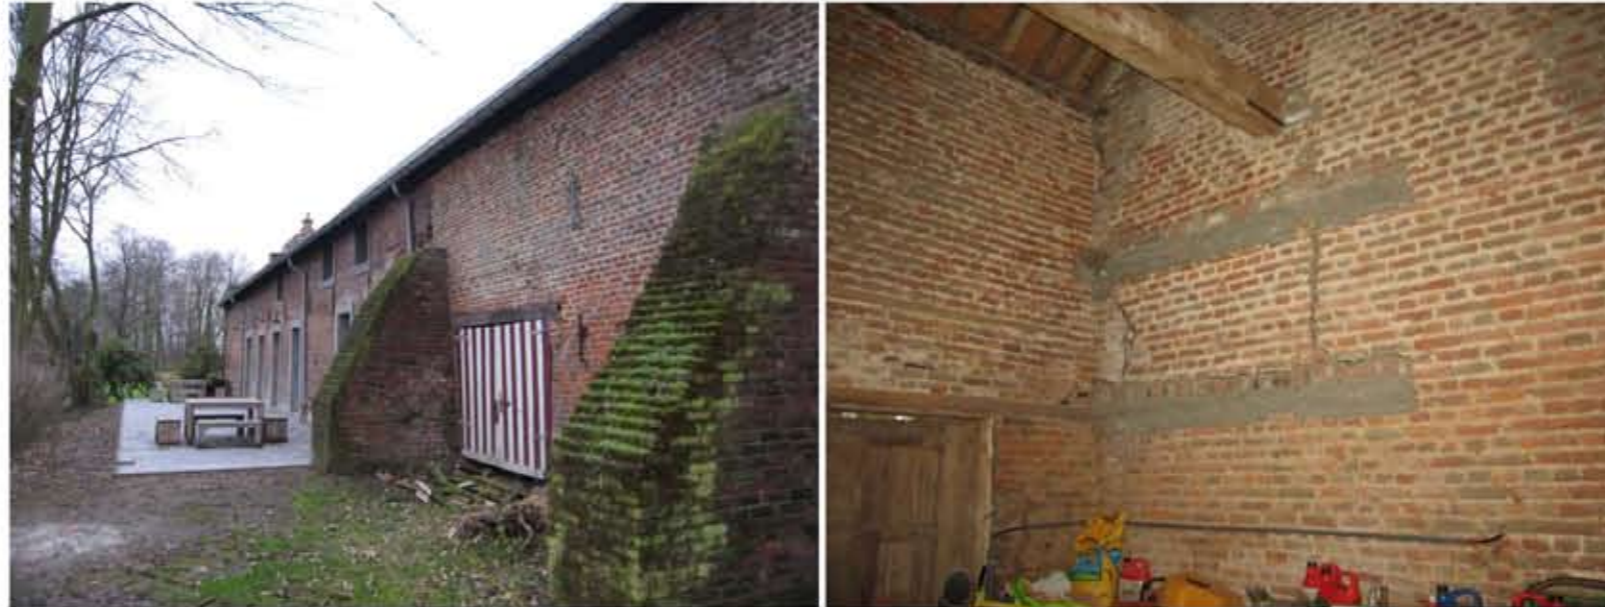
hoekschuur : steunberen en ankerbalken houden de oostegevel overeind.

- door ontoereikende fundering (waarschijnlijk niet diep genoeg aangezet in verhouding tot de afstand tot de vlakbij gelegen omwalling), is de oostelijke gevel van de schuur aan het verzakken. Er is een doorlopende barst in de hoek tussen de gevel en de dwarsmuur. Eerder werden al twee massieve steunberen aan weerszijden van de poort tegen de gevel aangebouwd. Recent (1989) werden nog eens twee betonnen sloffen in de muur tussen de oostschuur en de hoekschuur ingewerkt om een van de steunberen beter te verankeren.

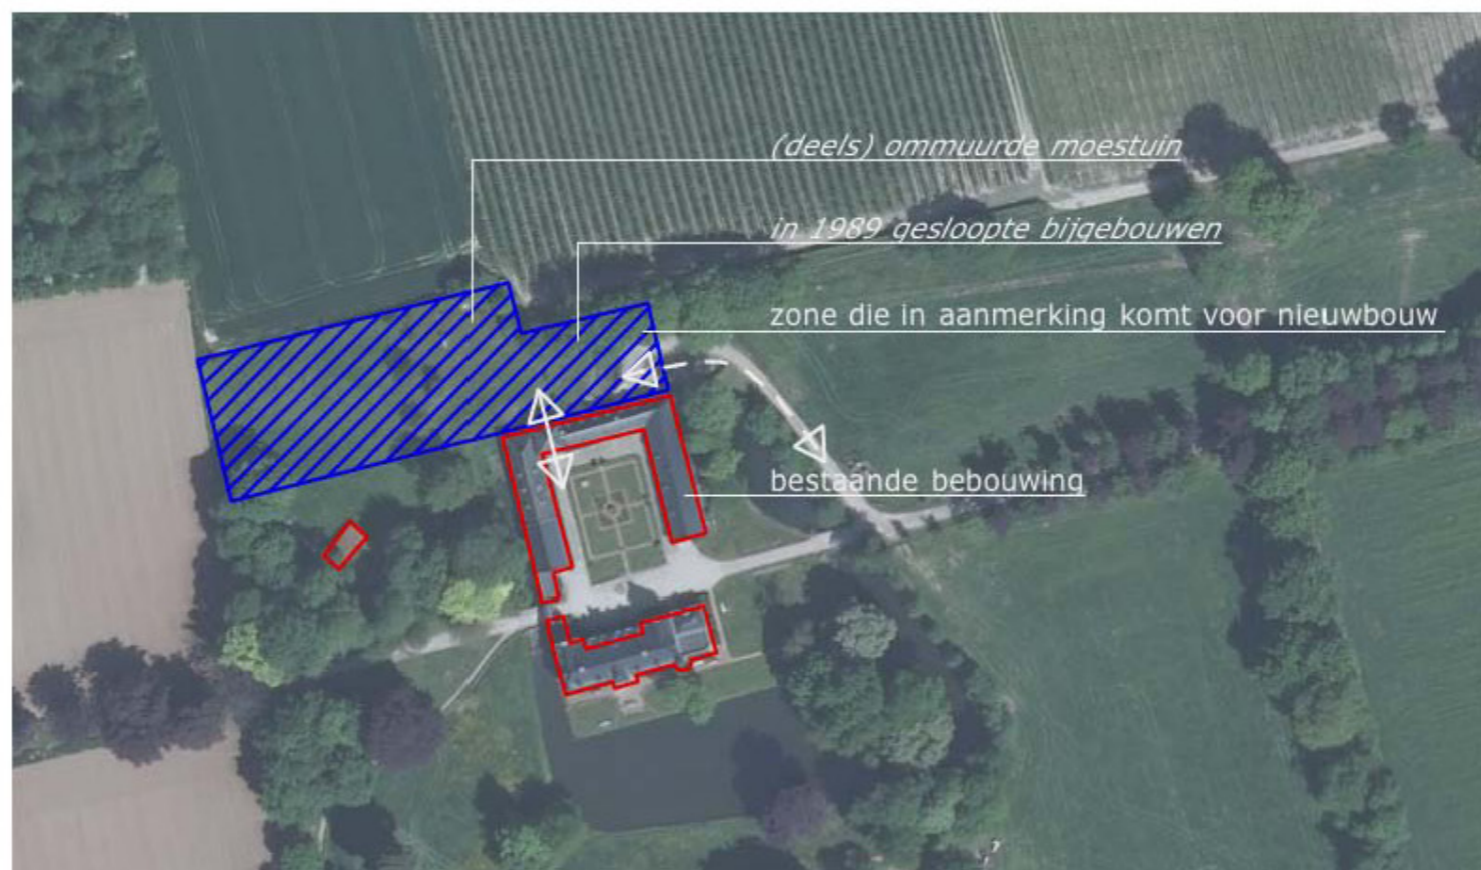
Afbakening van de zone die voor herinrichting en bebouwing in aanmerking komt

- Grotere volumes kunnen wel opgetrokken worden in het deel van de tuin dat op heden niet aangelegd is, in casu de percelen ten noorden en ten noordwesten van het kasteel. Dit deel van de tuin werd na het in onbruik raken van de groententuin (nog) niet heraangelegd.

Het is vanzelfsprekend niet de bedoeling om de op het plan gearceerde zone vol te bouwen, het betreft een gebied waarin een of meerdere gebouwen kunnen opgetrokken worden. Deze nieuwe volumes zullen een eigen hedendaags karakter hebben. Toekomstige generaties moeten ook nog de verschillende bouwfases kunnen aflezen.

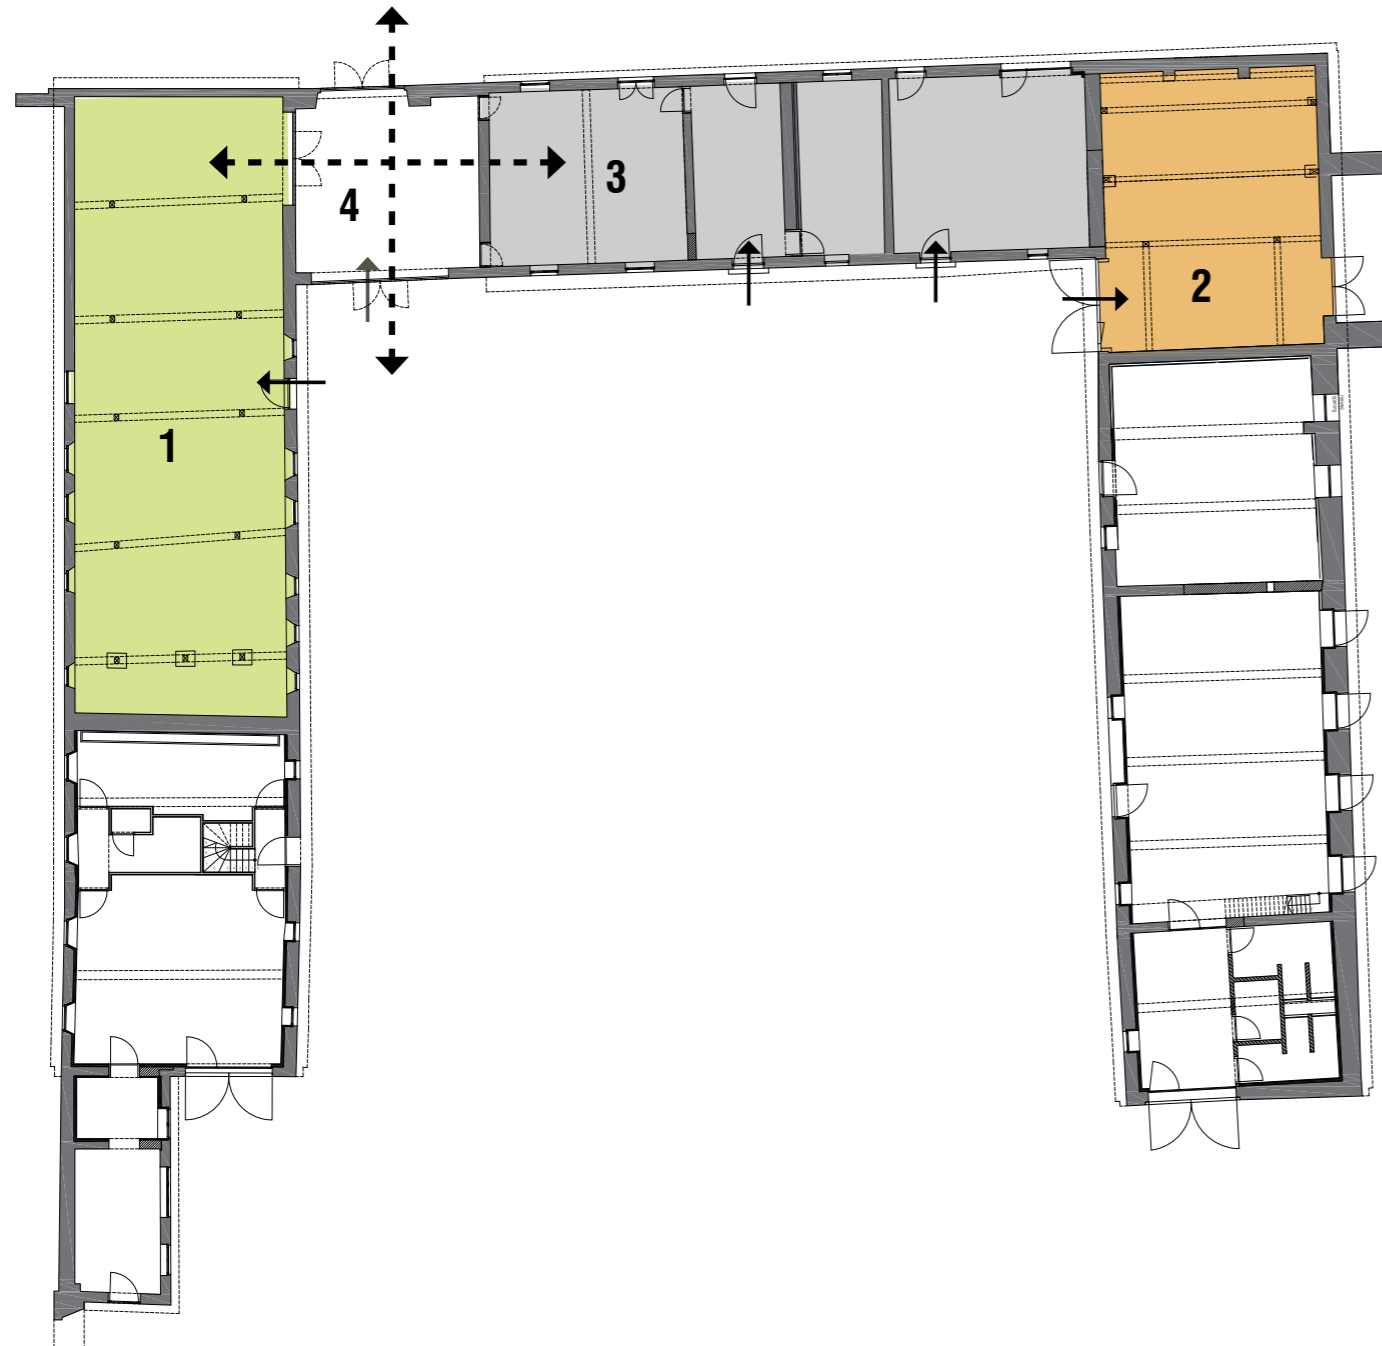
GELIJKVLOERSE VERDIEPING

De houtschuur wordt ingericht als één grote zaal. Een bar-element kan in de ruimte aanwezig zijn als een los object. Op die manier wordt de ruimtelijkheid en authenticiteit van deze ruimte optimaal bewaard.

De hoekschuur wordt net als de houtschuur ingericht als één grote ruimte; m.a.w. met integraal behoud van ruimtelijkheid.

'Voor het interieur van woon- en dienruimten primeert het behoud van binnenstructuur en -indeling ...'
De verfraaiingswerken gebeurd in de jaren 80 zijn niet van historische waarde. De nieuwe ingrepen zullen trachten de boerderijwoning weer in ere te herstellen; de historische opdeling die de hoevewoning kenmerkt op de benedenverdieping wordt behouden.

Het poortgebouw functioneert als een centraal punt tussen de houtschuur en de hoevewoning. De ruimtelijkheid en transparantie wordt behouden, alsook de historische functie; het vormt een doorgangsruijmt naar de achterliggende tuin.

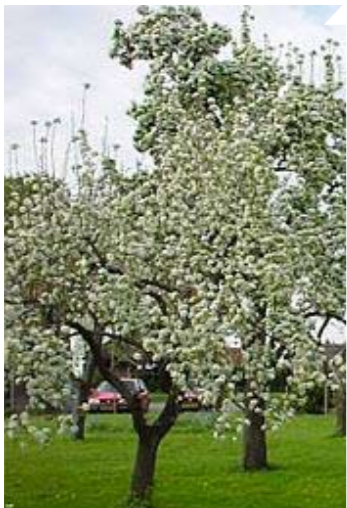
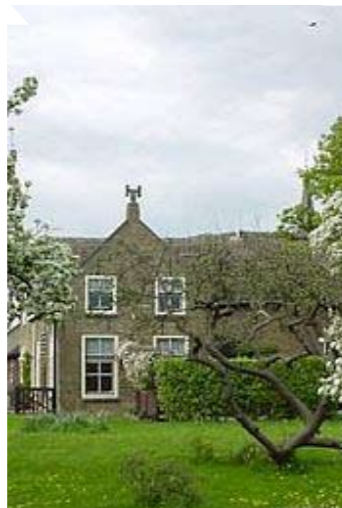
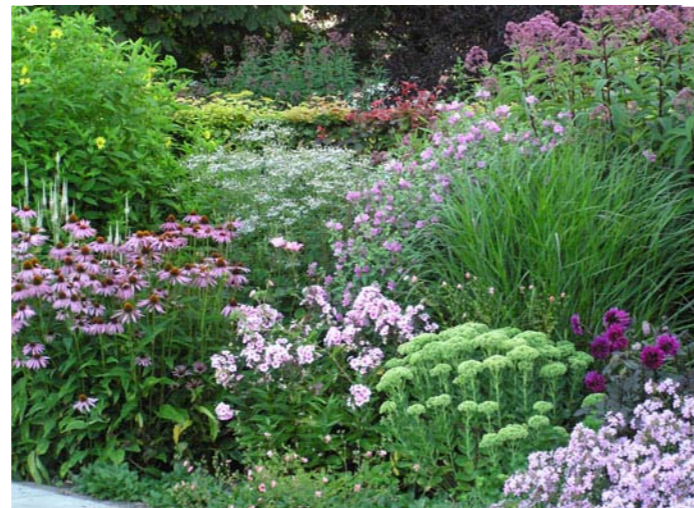
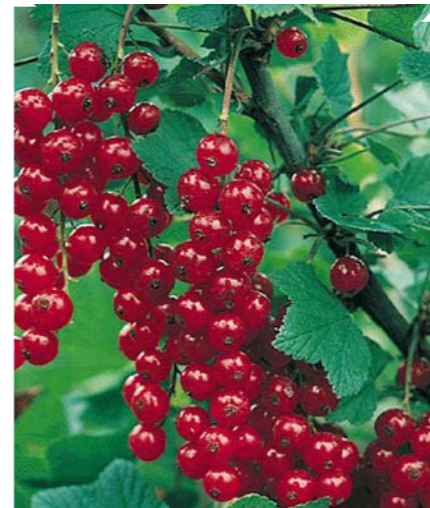
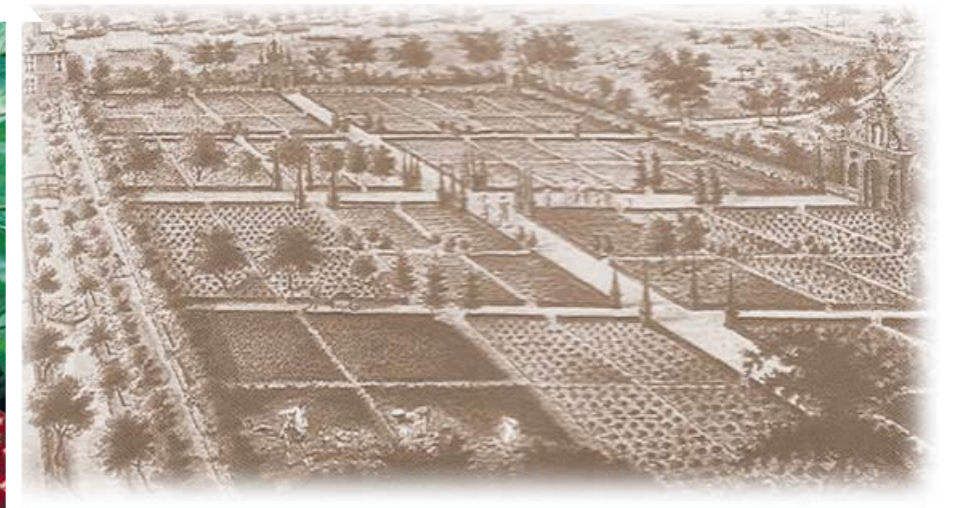
De vierkante vakken kunnen in de sfeer van 'nutstuin' ingericht worden:

- vakken met bessenstruiken
- vakken met kruiden
- vakken als moestuin
- enkele vakken met gras en een hoogstam fruitboom (mogelijke zitplaats)
- enkele vakken als terras
- enkele vakken als paviljoen - serre- tuinberging

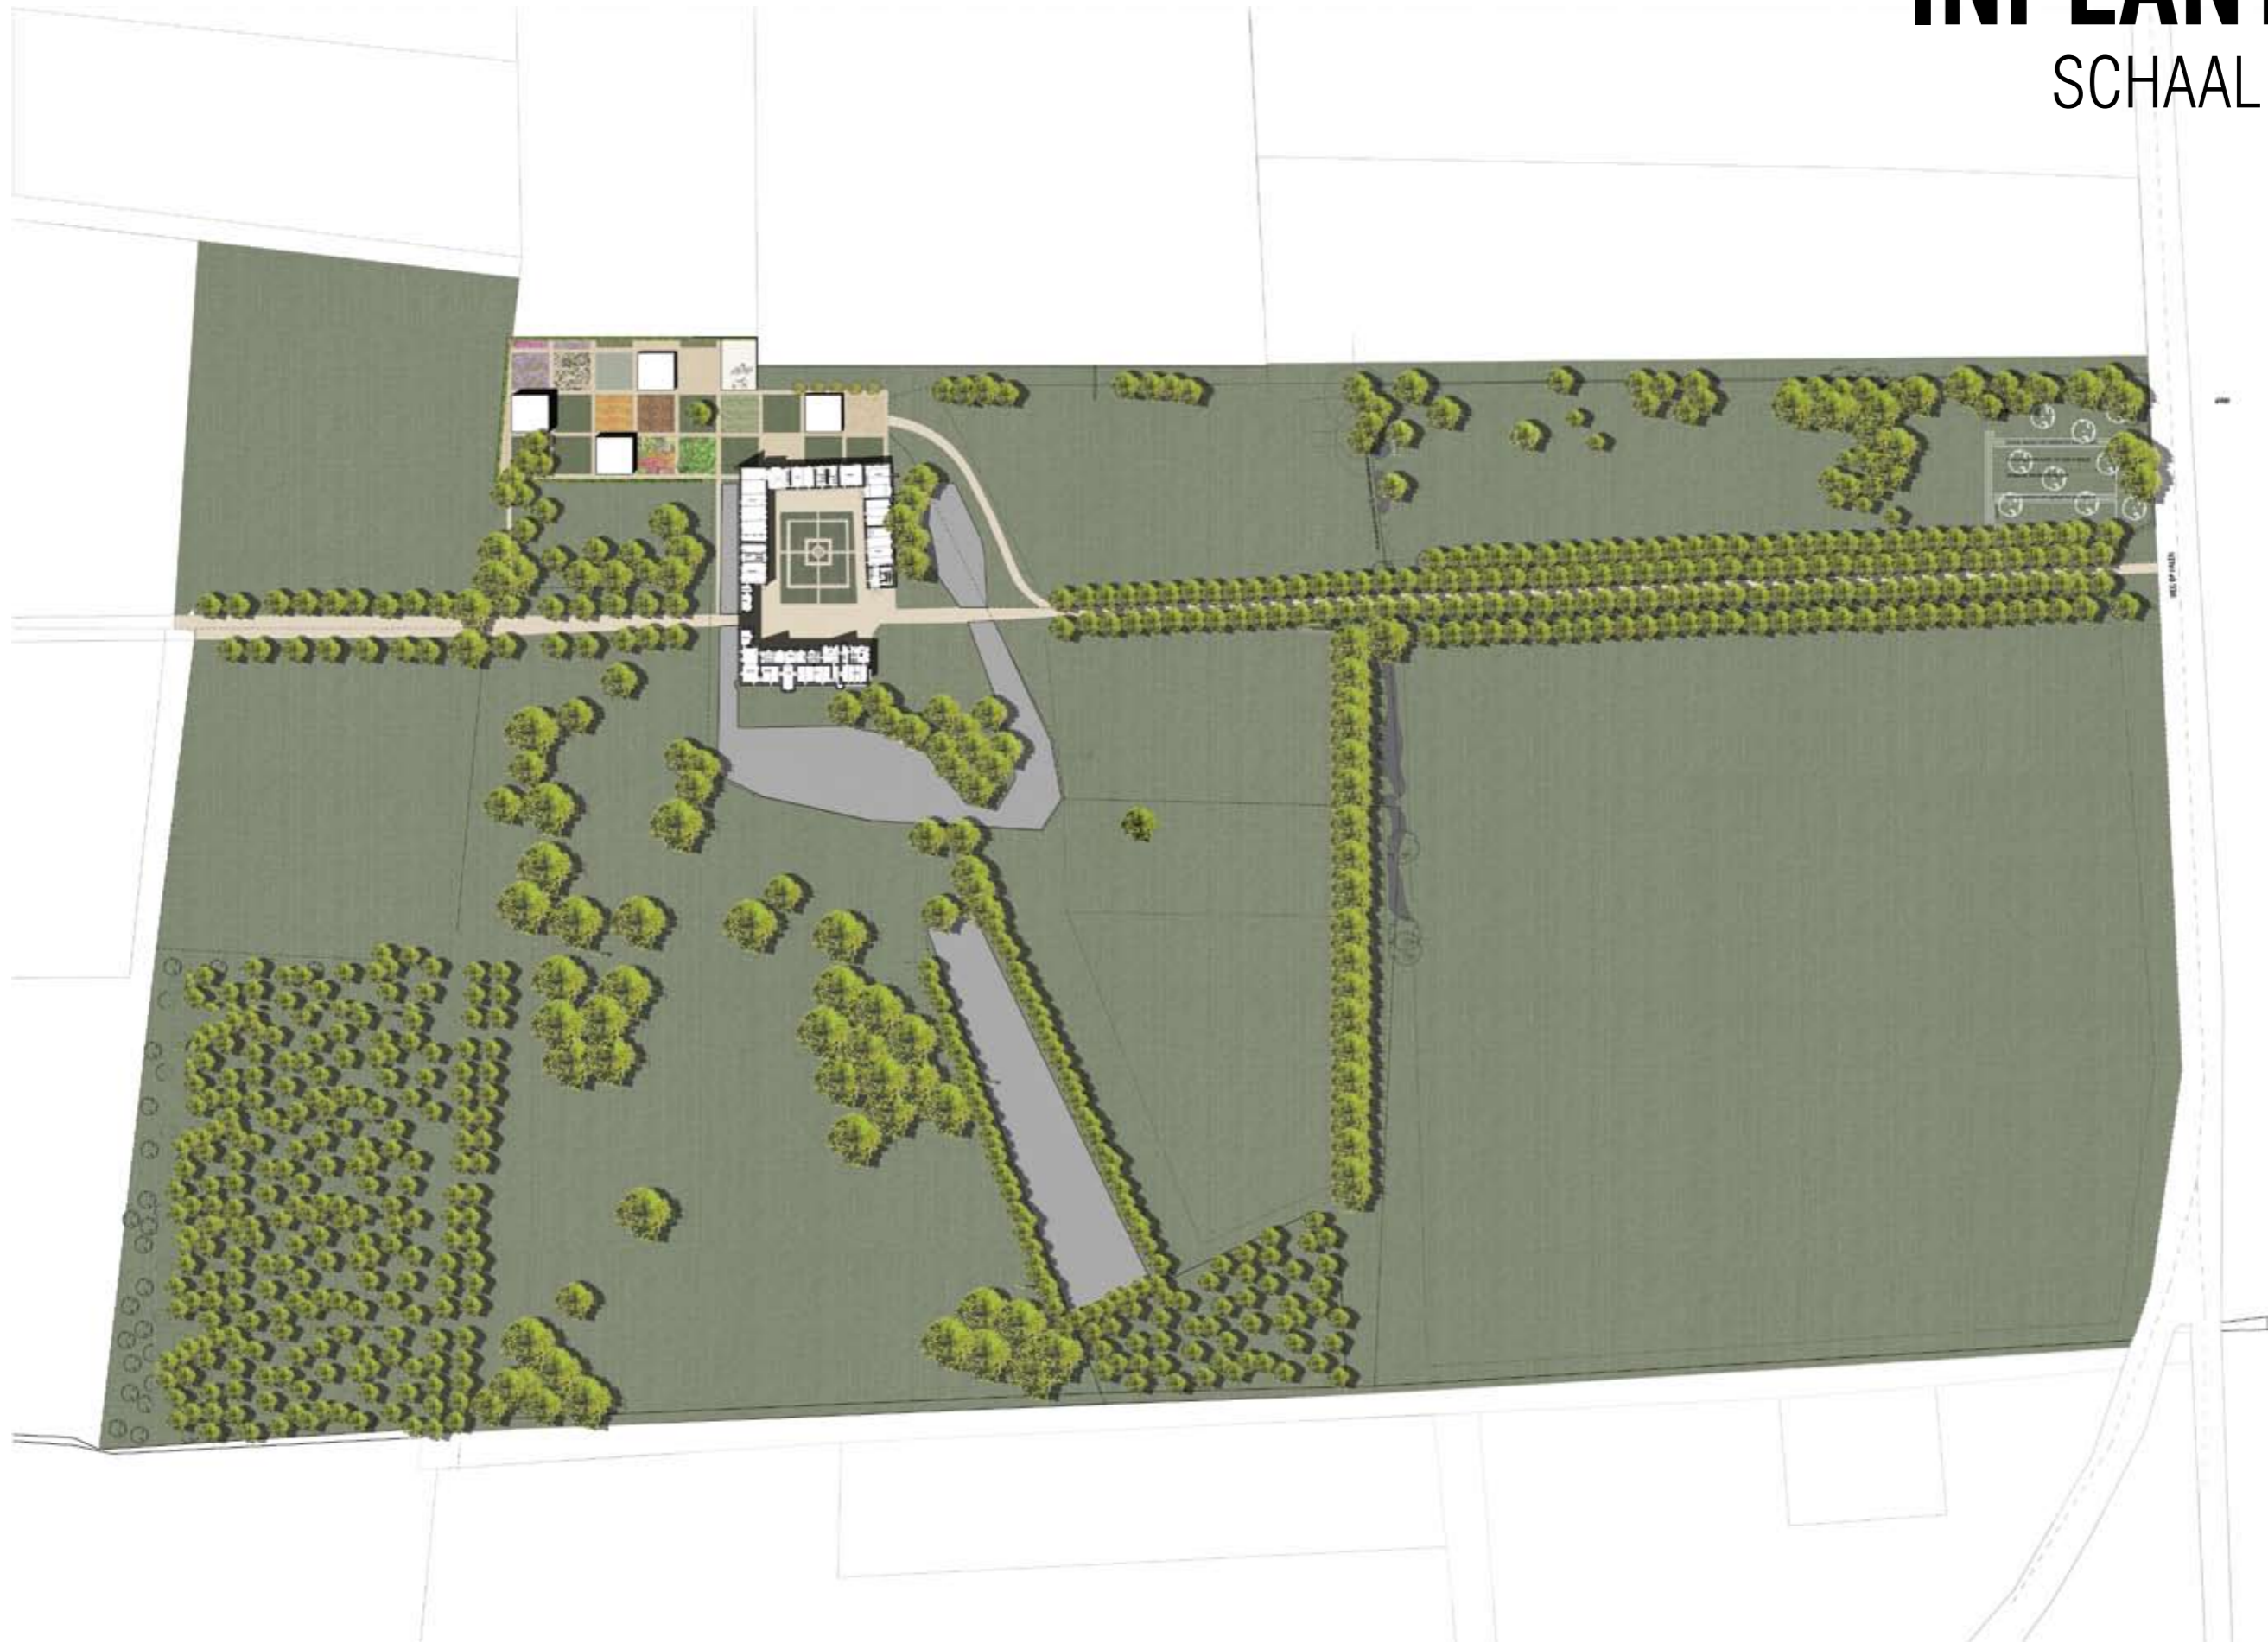
INPLANTING

SCHAAL 1/2000

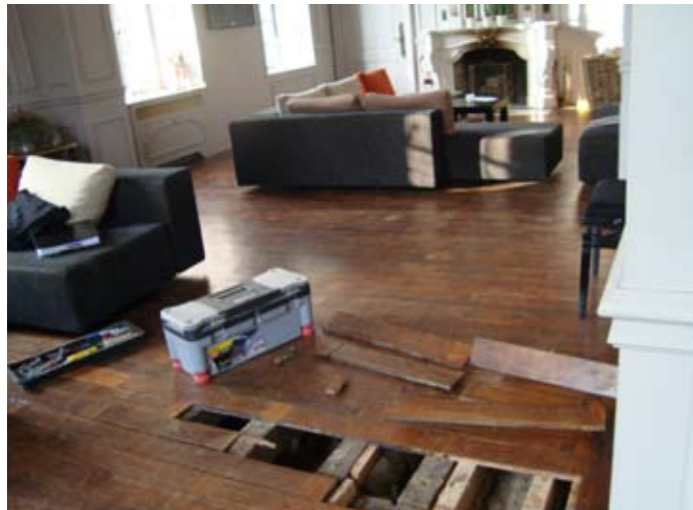
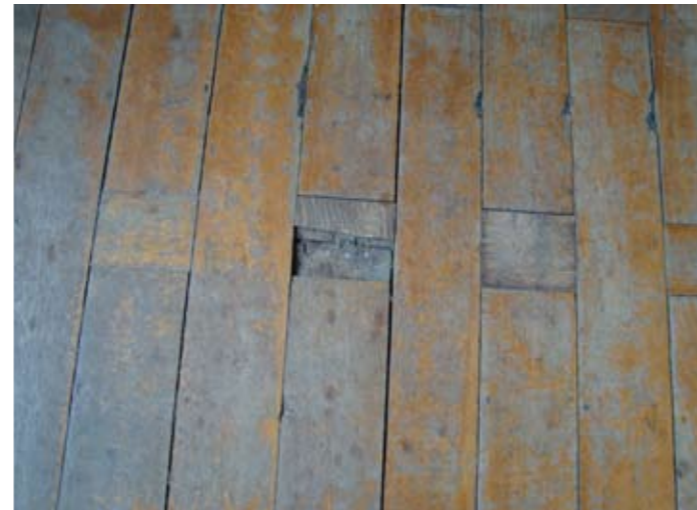
INTERIEUR KASTEEL

1/ONDERHOUDSDOSSIER INTERIEUR KASTEEL:

Het parket in het kasteel is door intensief gebruik aan grondig onderhoud toe. Na onderzoek ter plaatse bleken volgende mankementen aanwezig:

- Sleutels in het parket komen los, barsten ontstaan
- Vernis is weggesleten
- Bepaalde dele van het parket buigen door (piano, fumoïr...)
- Het parket is beschimmeld aan de onderzijde
- De onderstructuur staat vochtig

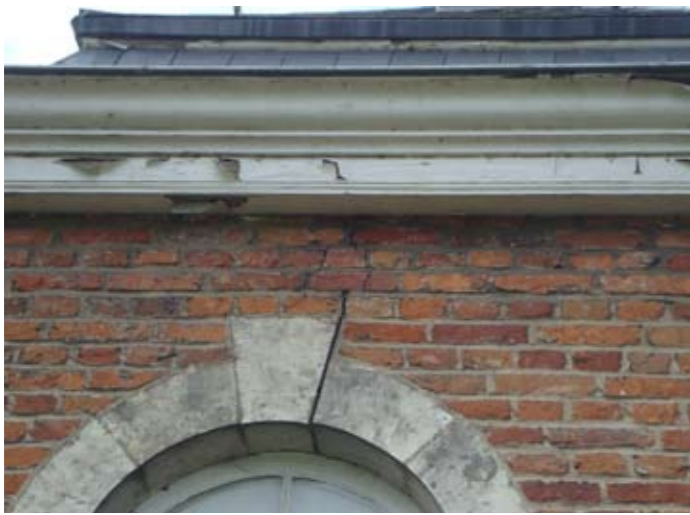
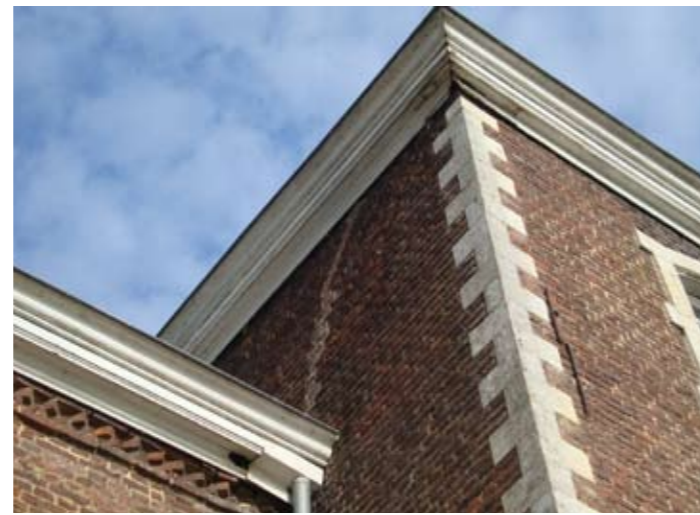
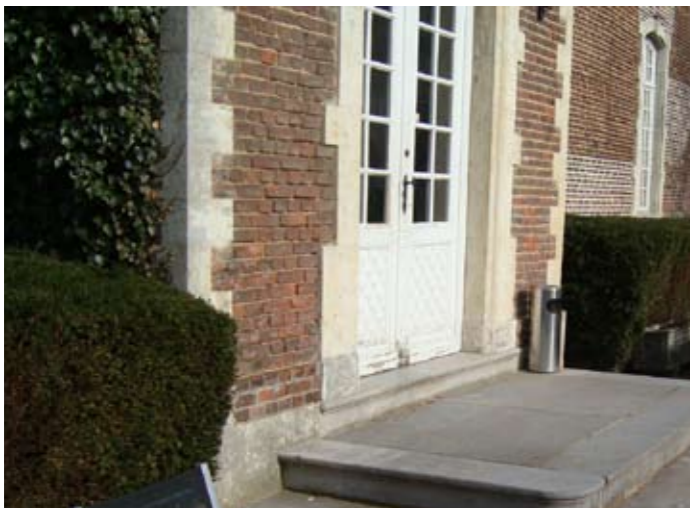
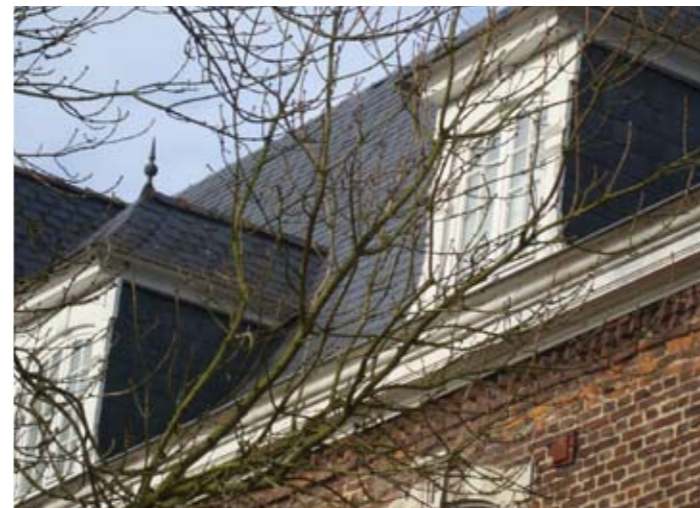
Bij hevige regen stroomt de goot van het kasteel over met vochtschade tot gevolg (muur en bakgoot vertonen reeds vochtschade). Uit het verslag van Monumentenwacht blijkt dat de goten en verzamelbakken te klein zijn en dat voor de regenpijpen een grotere sectie noodzakelijk is om het water op een goede manier af te voeren.

Er zijn lekken in de ruimtes ter hoogte van het klokkentorentje. Bovendien blijken bepaalde delen van het klokkentorentje rot. Voorlopige herstellingen voorafgaand aan een grondige restauratie van het klokkentorentje kunnen al heel wat schade beperken.

Dichten van de lekken.

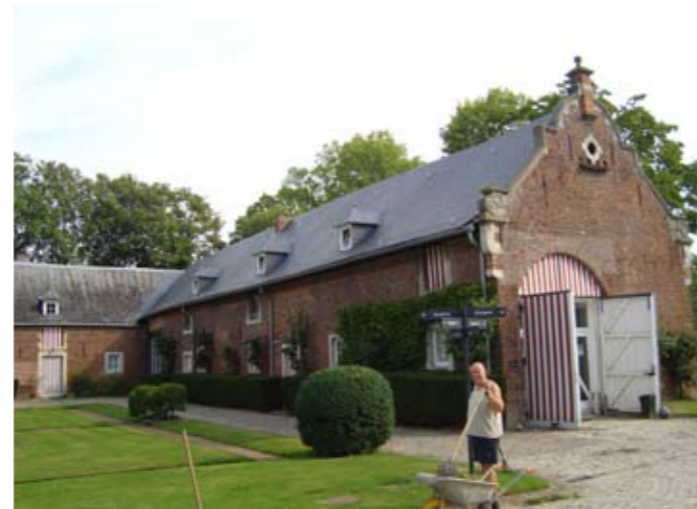
NEERHOF

In de 20ste eeuw werd verkeerdelijk hervoeugd met een cementmortel in plaats van met een kalkmortel. Hierdoor ontstaat vochtschade in de bakstenen: deze brokkelen af. Om de schade te beperken in de toekomst is het hervoeogen met een zachte kalkmortel noodzakelijk.
